Proyecto “Estudio del Estado de Conservación del Museo de Sitio Esmeralda de Cochrane y Primer Muelle Fiscal de Valparaíso, Plaza Sotomayor; Recomendaciones para su Puesta en Valor”

El estudio tuvo por propósito diagnosticar integralmente las condiciones actuales del Museo de Sitio existente en el subsuelo de la Plaza Sotomayor, para -en una etapa posterior- recuperarlo y ponerlo a disposición de toda la comunidad, dando cuenta de la historia de nuestra Independencia y del desarrollo portuario de la ciudad, teniendo presente que éste ha sido el motivo fundamental de la declaratoria de Valparaíso como Sitio de Patrimonio Mundial de la Humanidad.

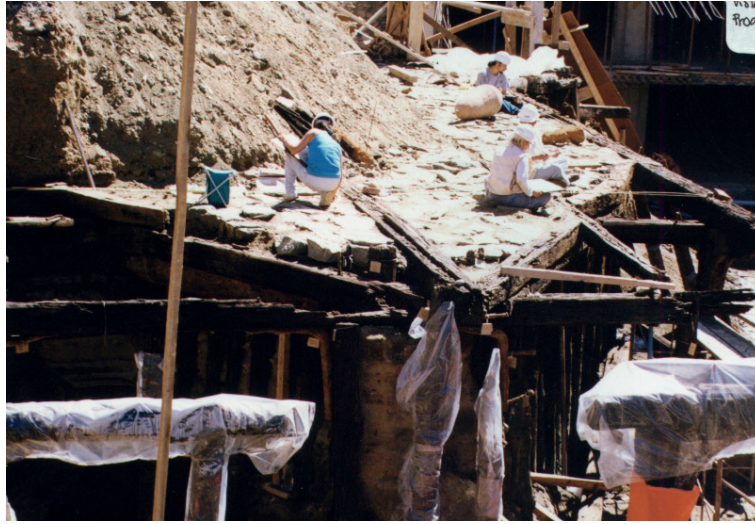
En el primer sector se encontró una estructura compuesta principalmente por pilotes redondos, con piso y relleno con piedras canteadas de tamaño mediano, y una planta compuesta de maderos con clavos, además de las piedras a modo de piso. Lo más relevante es que presentaba piezas de barco modificados para desempeñar las funciones de cabeza de muelle.

Fig. 12. Sector 1 del Muelle Esmeralda: cabeza de muelle.

A simple vista destacó su forma que dibuja una proa, con maderos curvos que se proyectan desde el piso hacia abajo. Esto se complementa con la clara presencia de sectores completos de maderas pertenecientes a partes de cuadernas, cubrecuadernas y cintas.

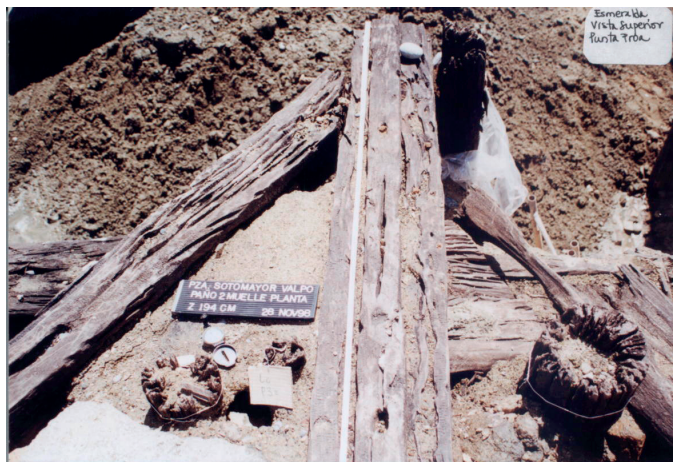
Fig. 13. Detalle de la punta de la cabeza del Muelle Esmeralda.

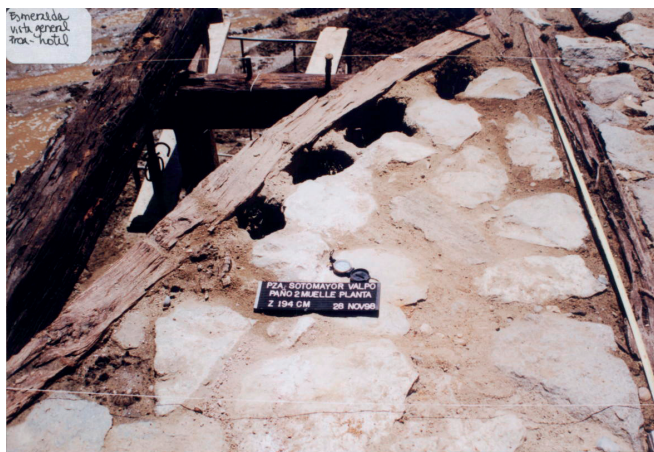
Fig. 14. Detalle del piso de piedras canteadas y maderos curvos del Muelle Esmeralda.

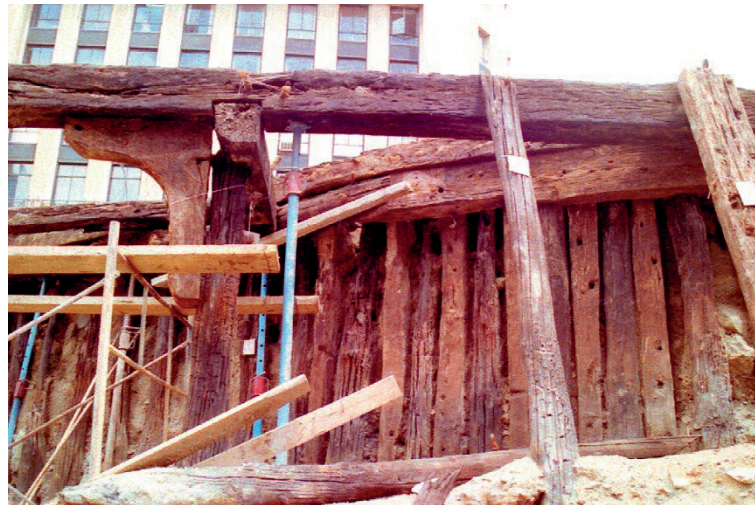
**Fig. 16. Vista lateral de la cabeza del Muelle Esmeralda.
Se observa la presencia de escuadras y cintas.**

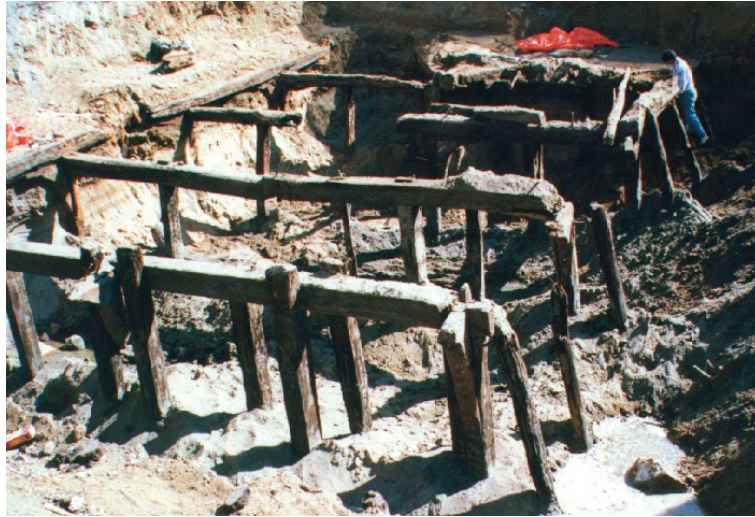
El segundo sector correspondió a un conjunto de maderas tanto rectangulares como redondas, con materias primas diferentes, además de metal. Predominaron las vigas contiguas y pilotes rectangulares, de importante tamaño y grosor. La ensambladura de las estructuras daba cuenta de una acabada complejidad, pues se trató de uniones realizadas mediante ensambles de madera además de herrajes. Las uniones suelen verse complementadas con escuadras de madera trabajada y metal o ángulos de metal. Esta tecnología indicó que se trataba de la construcción de un muelle de importantes dimensiones, con a lo menos 8 metros de ancho, por un largo de al menos 30 metros.

Fig. 18. Vista del segundo sector del Muelle Esmeralda.

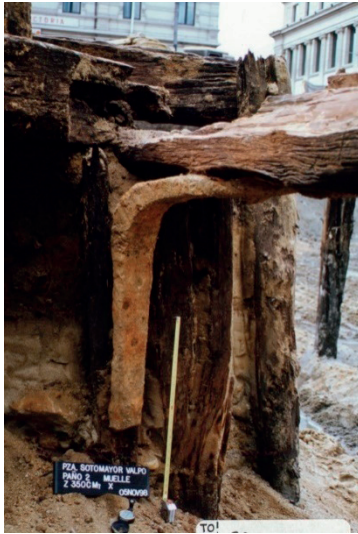
Fig. 20. Detalle de segundo sector del Muelle Esmeralda: ángulo metálico.

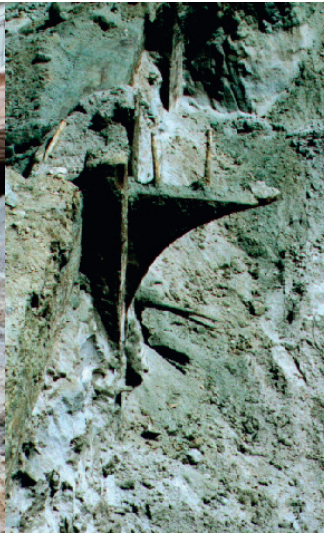
Fig. 21. Detalle de segundo sector del Muelle Esmeralda: escuadra de madera.

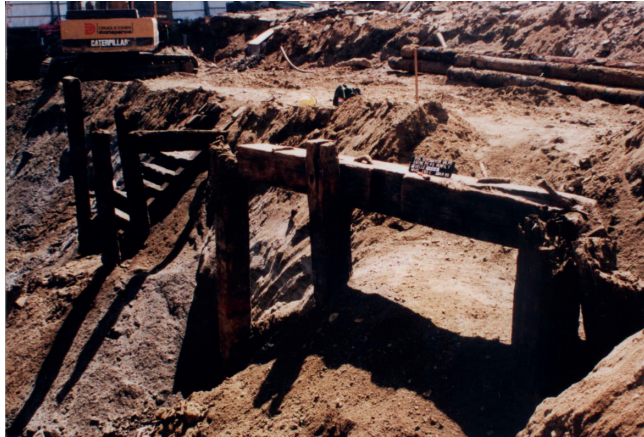
El tercer sector presentaba un largo 8,25 metros y un ancho de 9,9 metros. Correspondía al embarcadero mismo, que estaba compuesto por una escalera mediante la que se accedía a las embarcaciones y maderos de grandes dimensiones que sobresalían del piso a modo de amarradero para embarcaciones. Algunos de los maderos presentaban recubrimiento de cobre.

Fig. 23. Vista del tercer sector del Muelle Esmeralda.

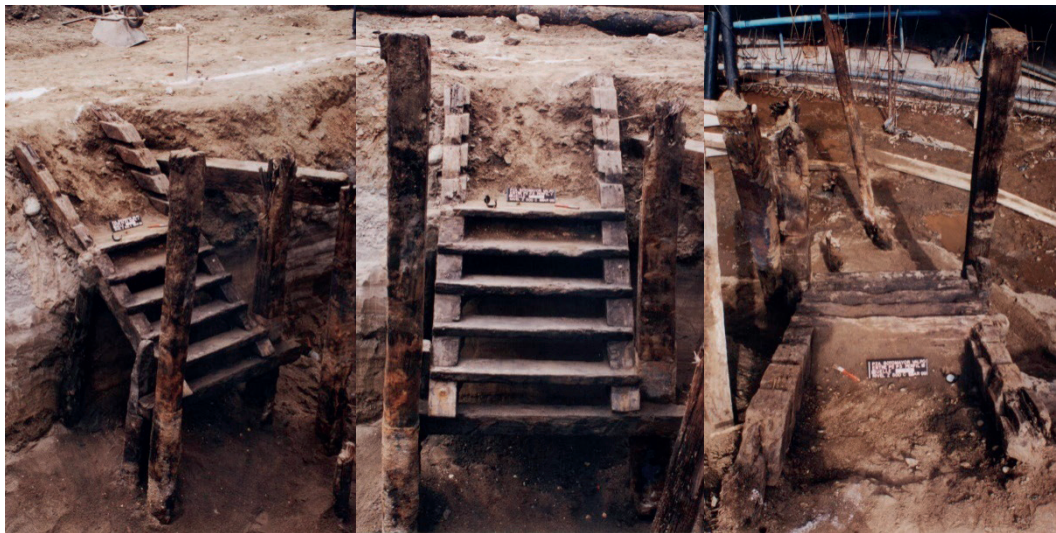
Fig. 24 - 25 - 26 Vistas de la escalera del tercer sector del Muelle Esmeralda.

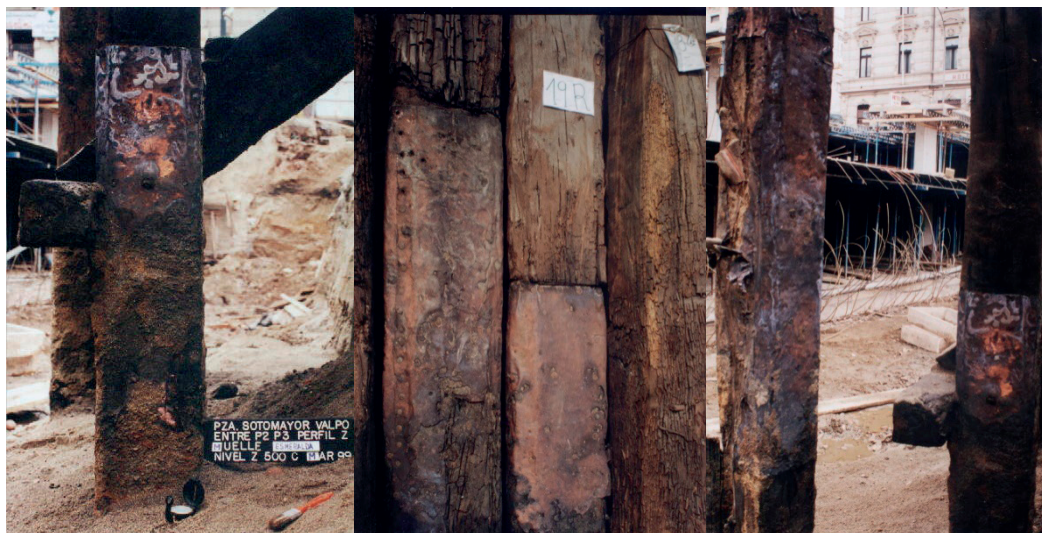
Fig. 27-28-29. Detalle de los maderos recubiertos en cobre del tercer sector del Muelle Esmeralda.

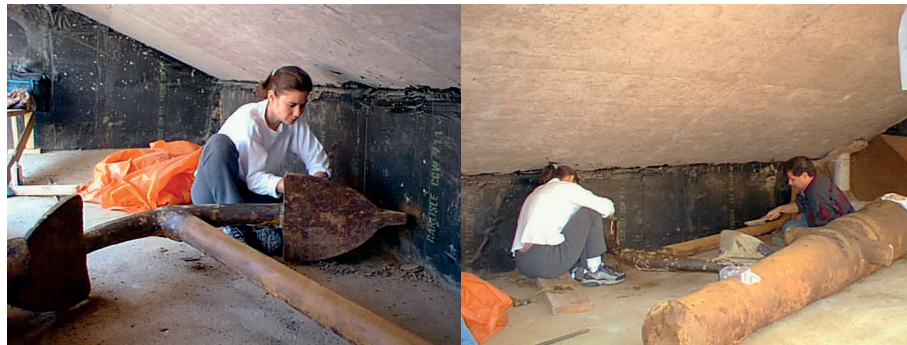
Fig. 39-40. Trabajo de conservación de algunas de las piezas metálicas –ancla y cañón- que se expondrían en el Museo de Sitio de Plaza Sotomayor. También se procedió a conservar los maderos que estaban in situ, como los que se repusieron.

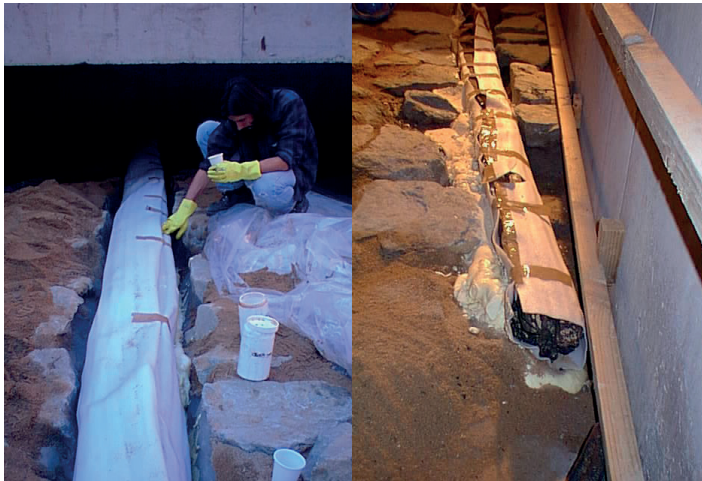
Fig. 44-45. Reubicación de los maderos sobre una cama de polímero aislado por una lámina de espuma porosa.

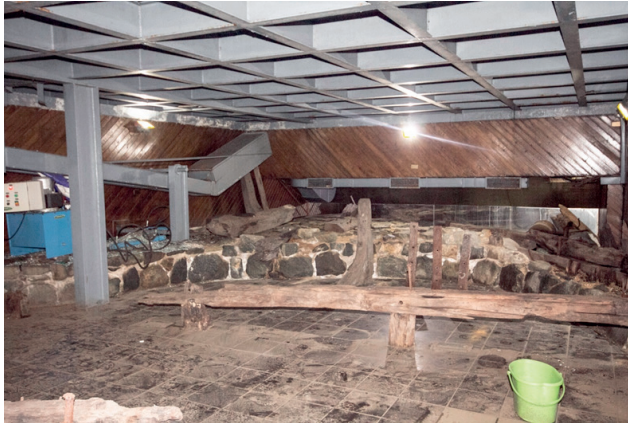
Estructuralmente no se aprecian daños, cuenta con un piso nivelado y no se percibe desaplomo en muros; sin embargo al interior del recinto se puede apreciar que el revestimiento acristalado del cielo se encuentra en su totalidad destruido. Las paredes muestran signos de eflorescencia en las partes superiores, propias de la humedad y falta de ventilación, además de corrosión en la estructura metálica correspondiente a lo que fue la compuerta de acceso original al museo. Existe también suciedad de origen antrópico en muchos sectores y al estar sellada en la superficie por planchas metálicas y de madera, hace que este espacio se mantenga muy húmedo, produciendo incluso goteras desde la parte superior.

Fig. 49. Vista hacia sector norte, desde donde es posible apreciar suciedad de origen antrópico y como la puerta hidráulica es soportada por un elemento que pertenece a los vestigios del muelle.

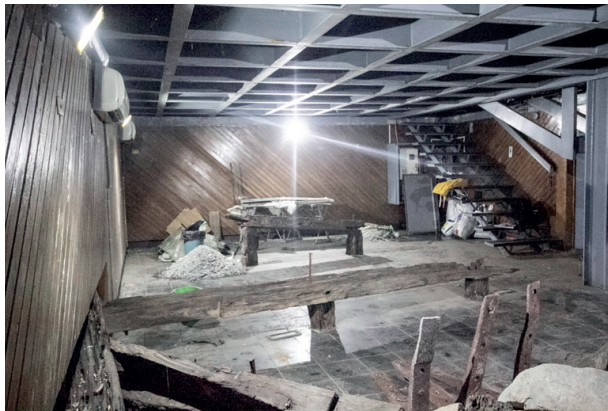
Fig. 50. Vista hacia sector sur, punto a partir del que se puede ver en el fondo acumulación de basura directamente apilada en el suelo, en bolsas.

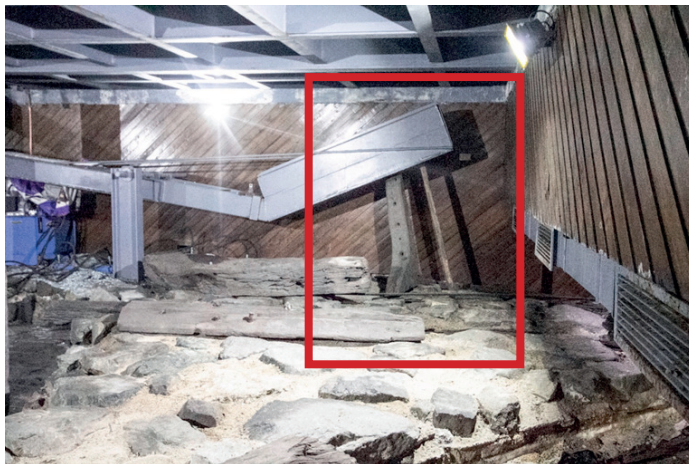
Fig. 51. Las estructuras del muelle se encuentran soportando el mecanismo hidráulico, sometidas de esta manera a una carga inadecuada para su conservación.

Respecto a los vestigios arqueológicos, muchos de estos no se encuentran en los sectores que originalmente se les había designado, encontrándose incluso algunos de ellos soportando la estructura hidráulica de la puerta de acceso, impidiendo con esto su adecuada conservación al soportar una carga que no deberían.

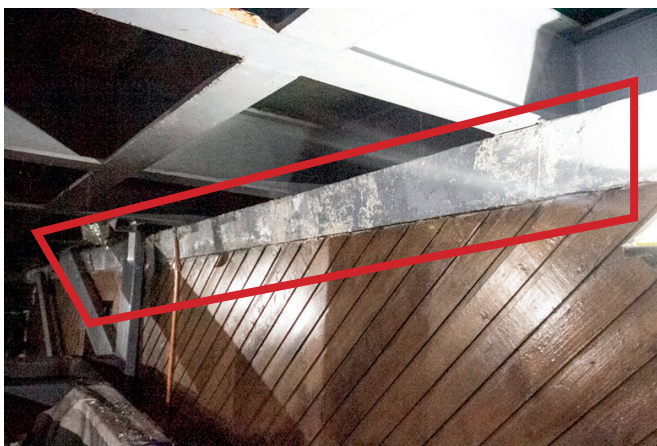
Fig. 52. Signos de eflorescencia producto de la humedad.

También es necesario instalar un deshumidificador de aire para poder secar el espacio.

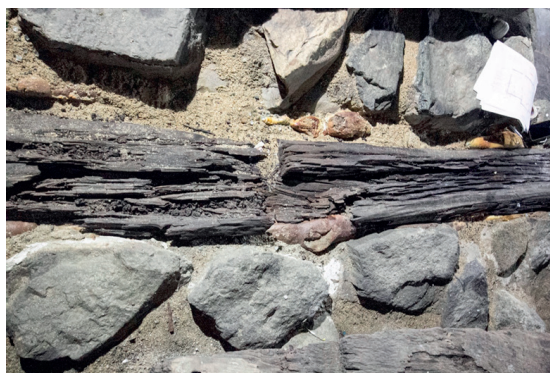
No contar con estas condiciones ambientales mínimas se ha traducido en que muchos de estos elementos actualmente presenten un gran daño asociado a corrosión, como en el caso de las piezas metálicas. Mientras las que corresponden a estructuras de madera, en algunos casos se encuentran con daños, donde esta materialidad se encuentra resquebrajada en el sentido longitudinal de la fibra (figura 53).

Fig. 53. Detalle del deterioro asociado a las condiciones ambientales de la madera, en donde se puede apreciar resquebrajada la fibra en sentido longitudinal.

También, se debe realizar la conservación y consolidación de las piezas de madera, para estabilizar sus deterioros. Se propone una consolidación con Paraloid B-72, en distintas concentraciones, con inyecciones internas para evitar mayores desprendimientos.

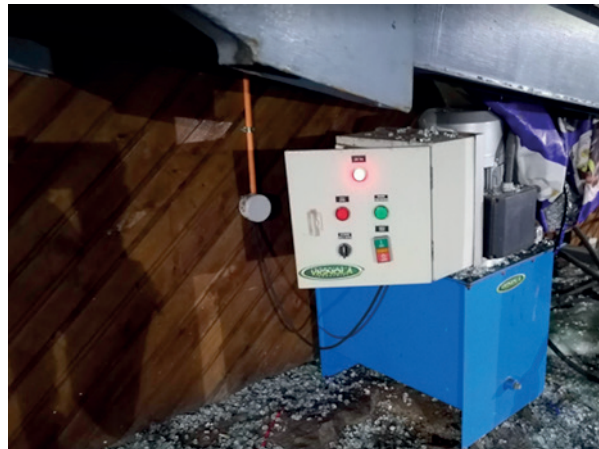
Posee una válvula direccional 4/3 centro cerrado normada Cetop 3, comandada eléctricamente con bobinas solenoides de 230 VAC, con la cual se podrá controlar un actuador de doble efecto o un motor hidráulico deteniéndolo donde se estime conveniente. Además cuenta con un estanque metálico de 20 litros con indicador de nivel.

Si bien es posible arreglar este sistema hidráulico, la problemática asociada a él está vinculada a que impide la accesibilidad universal y además al permitir el acceso de aire desde el exterior anula las condiciones ambientales idóneas que los vestigios del muelle podrían tener para su conservación y preservación.

Fig. 54. Vista del mecanismo que permite el funcionamiento de la compuerta hidráulica.

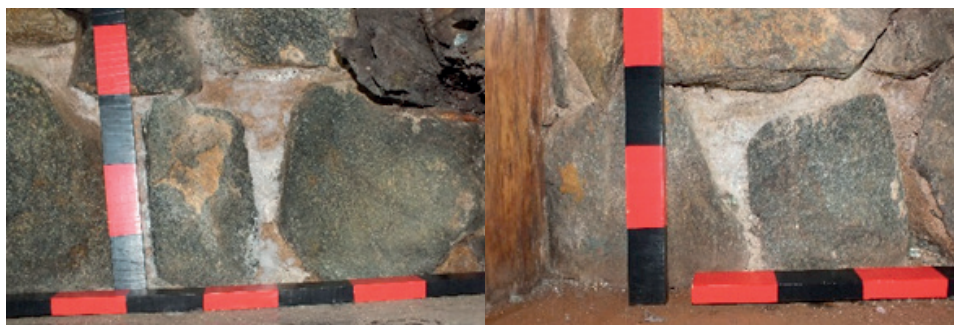
- Alta acumulación de cloruros en la superficie de las piezas arqueológicas metálicas (anclas, cañones y ángulos) y en las piedras canteadas (ver fig 56 a 60).

Fig. 56 y 57. Acumulación de cloruros en las piedras canteadas.

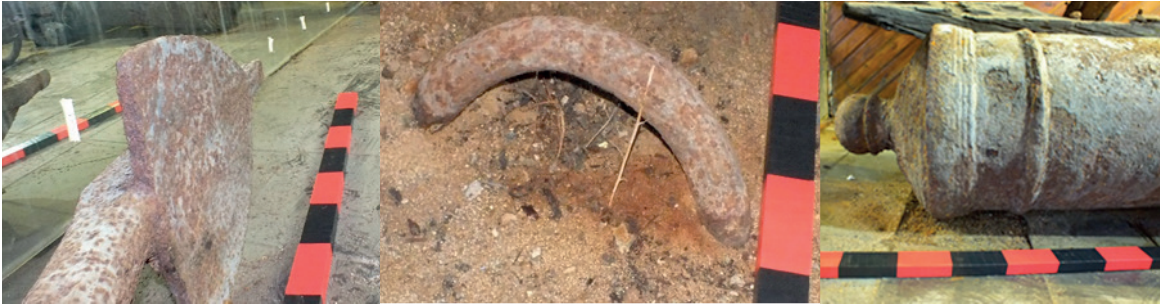
Fig. 58, 59 y 60. Acumulación de cloruros en piezas metálicas.

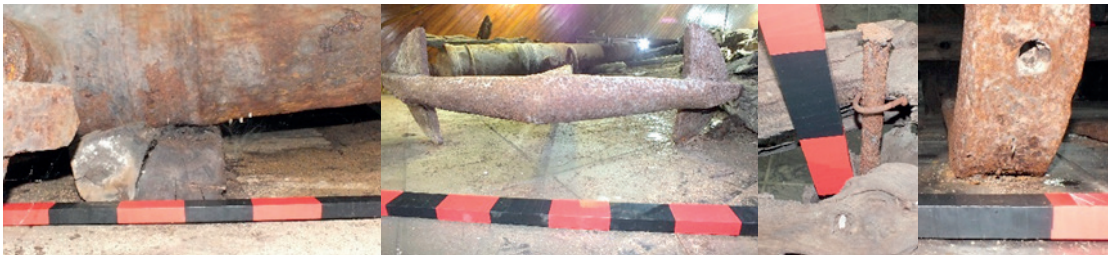
- Presencia de óxido en todas las piezas metálicas: cañón, clavos, escuadras y anclas. (ver fig. 61 a 64).

Fig. 61, 62, 63 y 64. Presencia de óxido en piezas metálicas.

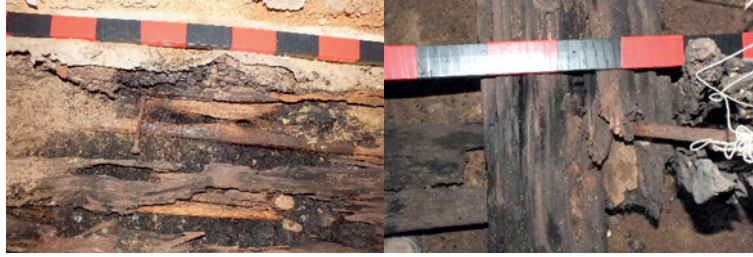
- Desintegración de la madera producto de la alta humedad y la acción de agentes biológicos (microbacterias e insectos) (ver fig. 65 y 66).

Fig. 65, 66. Desintegración de la madera por alta humedad y acción de agentes biológicos.

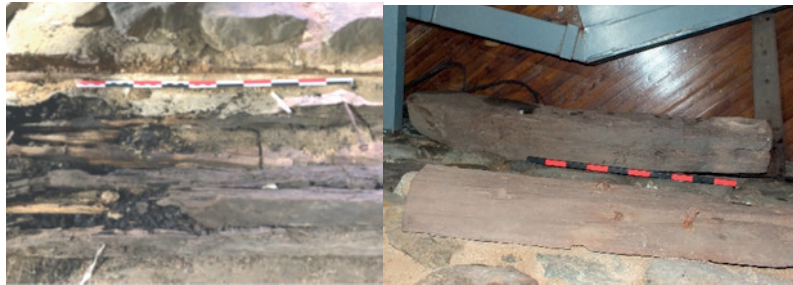
- Desprendimiento de piezas de madera, en el sector de la punta del muelle y traslado de otras (ver fig. 67 y 68).

Fig. 67 y 68. Desprendimiento y traslado de piezas de madera.

En el caso de la madera que se desprendió de su base dada la inestabilidad que presenta, se propone la limpieza mecánica y consolidación in situ de la pieza y no la reubicación de esta.(fig. 86)

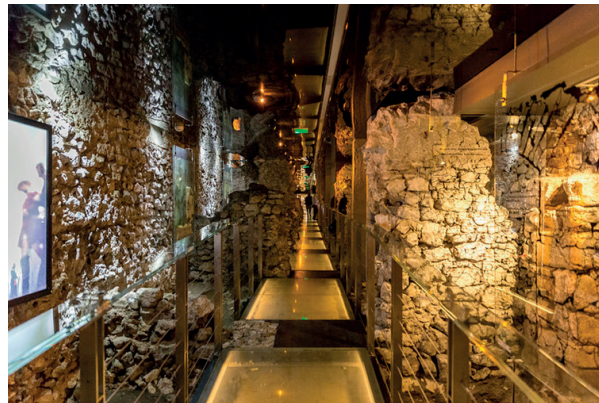
Fig. 70. Pasarela inserta entre las ruinas del museo Subterráneo de Rynek en Cracovia. Este elemento arquitectónico permite mantener separados a los visitantes de los vestigios arqueológicos y además permite generar un recorrido interior. Fuente: Extraída desde <https://destinoinfinito.com/rynek-underground-cracovia/>

Dar énfasis a lugares que permitan una comprensión clara, sin el uso de demasiada información respecto a los elementos constructivos de obra nueva es fundamental al momento de desarrollar conceptualmente una propuesta de diseño arquitectónico y que permitan a su vez una distinción entre el hallazgo arqueológico y los elementos nuevos a incorporar como se puede ver en las figuras 70, 71 y 72.

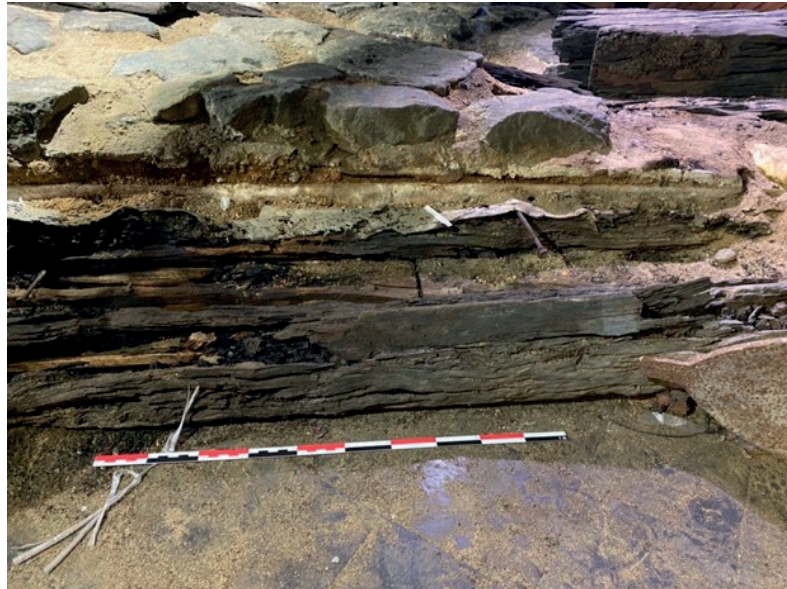
Fig. 86 Pieza de madera desprendida.

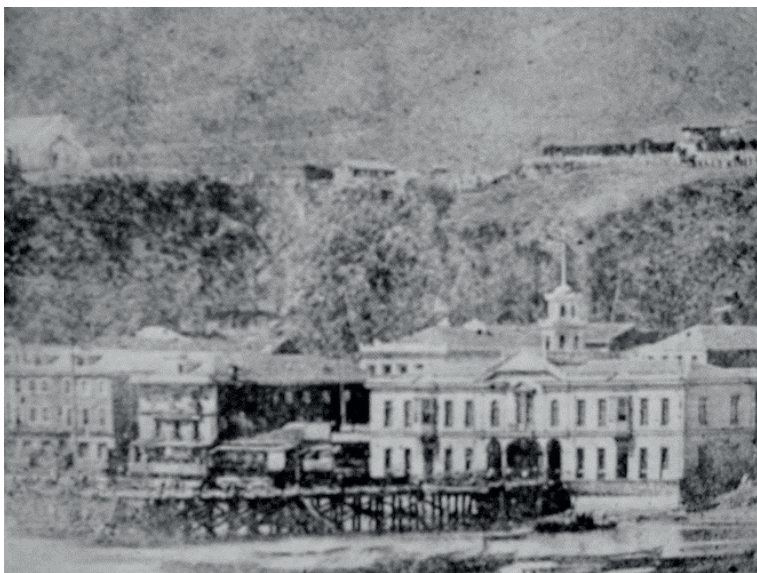
Se construyó el edificio de la Bolsa, sobre terrenos artificialmente ganados al mar en su totalidad a través de un complejo sistema de empalizadas y rellenos de arena. Sus cimientos cumplían una doble función, la de sustentar el edificio y a la vez, actuar como rompeolas.

Fig. 6. La Bolsa de Comercio y el segundo muelle de Valparaíso.

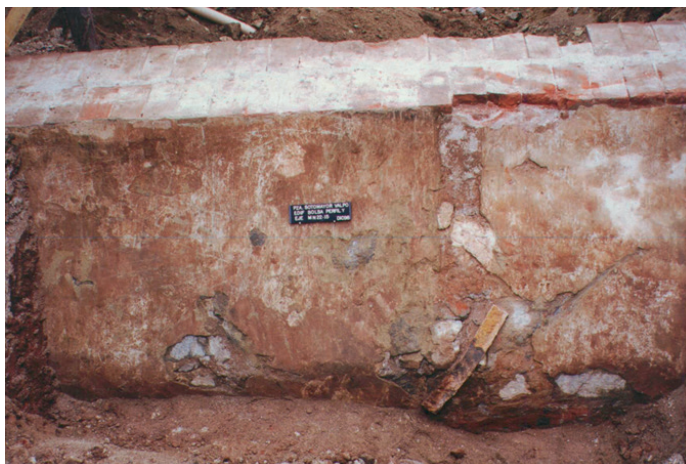
Se detectaron arqueológicamente parte de los cimientos del edificio y algunos de los maderos que pudiesen ser asociados al muelle. La mayor remoción de restos de ambas estructuras se produjo al erigirse el Monumento a los Héroes de Iquique en 1886.

Fig. 7. Vista interior cimiento de la Bolsa de Comercio.

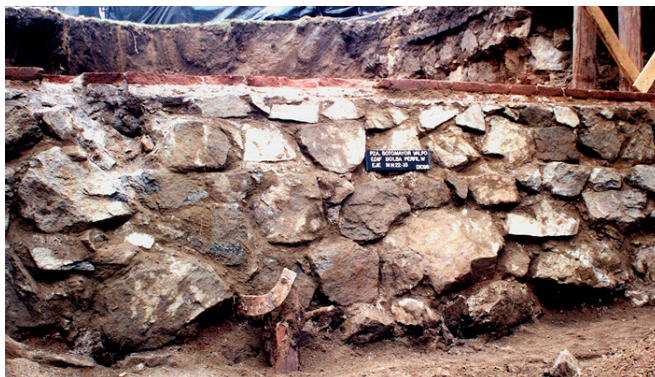
Fig. 8. Vista exterior cimiento de la Bolsa de Comercio.

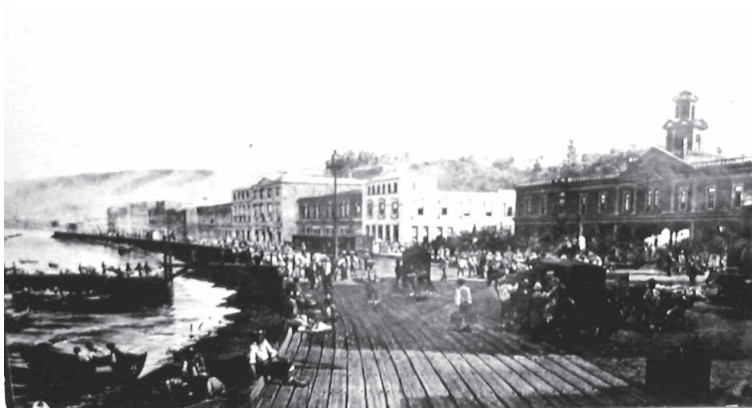
Se realizaron trabajos para ampliar los terrenos en el sector de la fachada de la Bolsa Comercial que enfrentaban al mar. Se consolidaron terrenos empleando enrejados de rieles de ferrocarril, piedras canteadas y mezcla hidráulica, antecedente del cemento. Parte de esta estructura fue detectada arqueológicamente.

Fig. 9. Bolsa de Comercio, malecón y tercer muelle de Valparaíso.

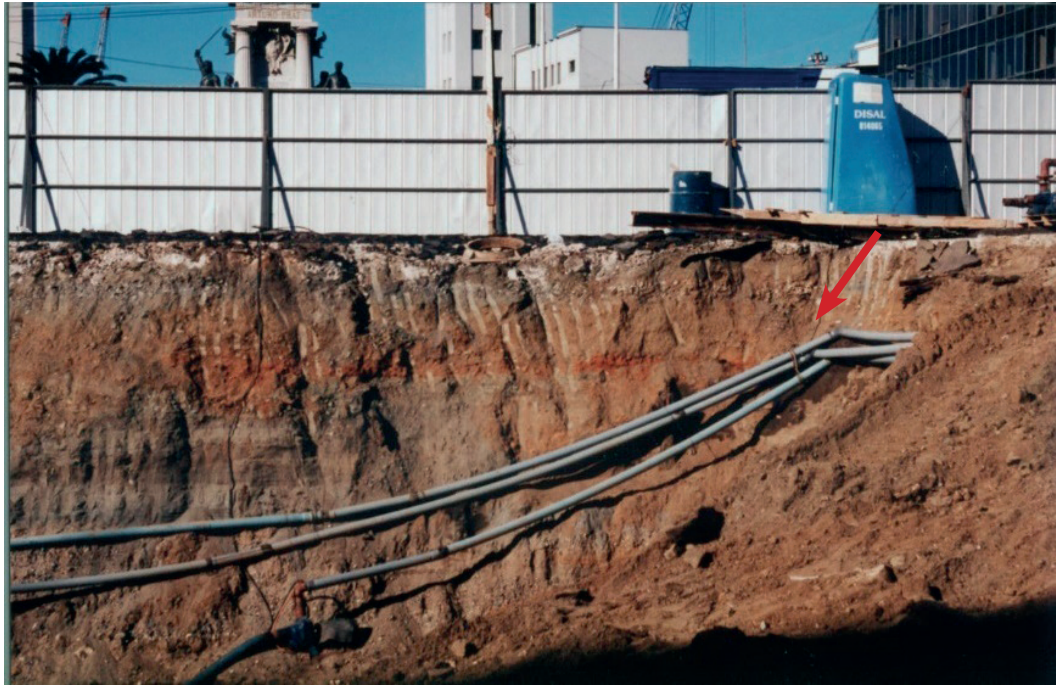
El hallazgo de una estructura compuesta por maderos en el perfil Y del sector correspondiente a Paño 1 (P1), a una profundidad aproximada de 1,90 m. determinó el trazado de una cuadrícula en la intersección de los ejes H – 4, siguiendo la nomenclatura del plano de arquitectura de los estacionamientos subterráneos, a fin de determinar si dicha estructura continuaba y a qué correspondía.

**Fig.20. Vista del perfil Y del Paño 1.
La flecha roja indica la presencia de maderos.**

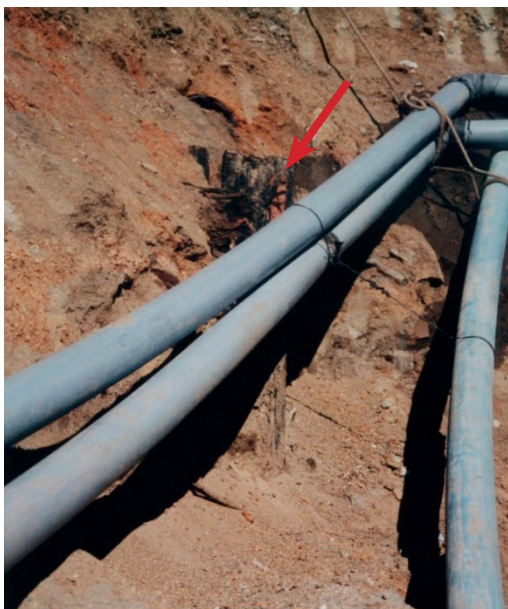
**Fig. 21. Detalle del perfil Y del Paño 1.
La flecha roja indica la presencia de maderos.**

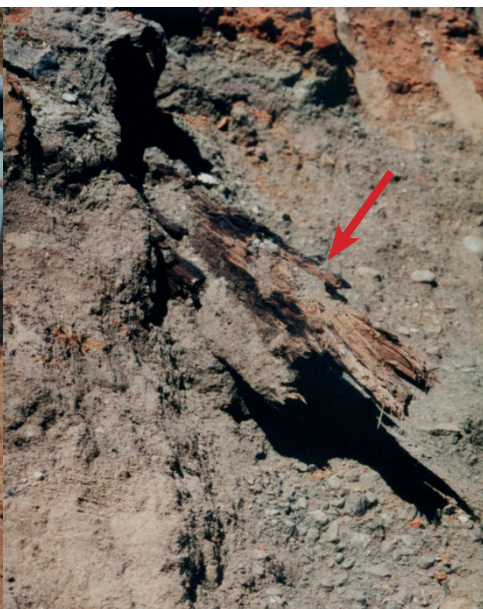
**Fig. 22. Detalle otro madero registrado en las
cercanías del perfil Y del Paño 1.**

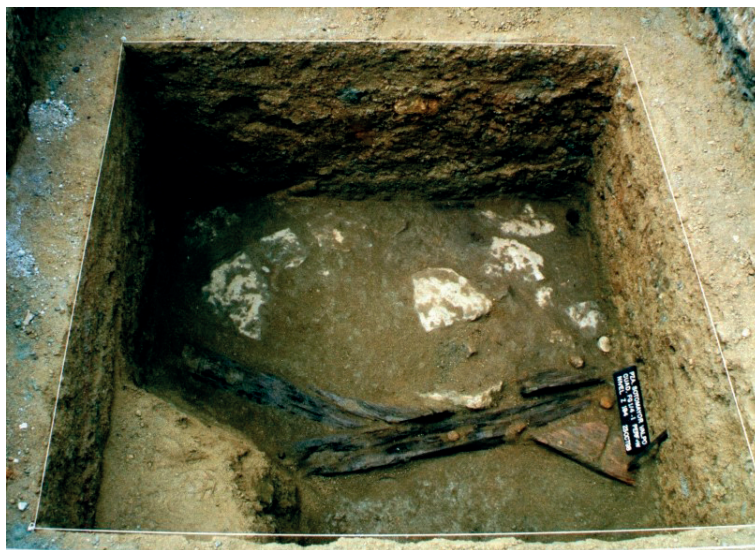
A una profundidad de 1,94 m, en la cuadrícula H-4 se detectó la presencia de madera asociada a metal y piedras canteadas.

Fig.23. Planta de la cuadrícula H-4 a las 1,94 m.

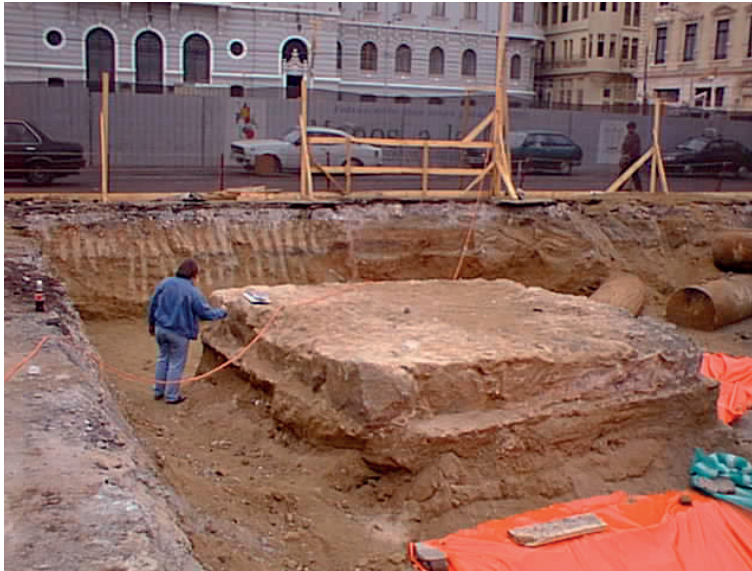
Se procedió a realizar una ampliación por medios mecánicos -retroexcavadora con supervisión arqueológica- y se detectó a una profundidad de 0,50 m. una estructura cuadrangular de piedra canteada unida con argamasa de buena calidad de 4x4 m de superficie, correspondiente al antiguo cimiento del monumento erigido a Lord Thomas Cochrane hacia 1873.

Fig.24. Vista general de los restos del cimiento en piedra canteada y argamasa del Monumento a Lord Cochrane.

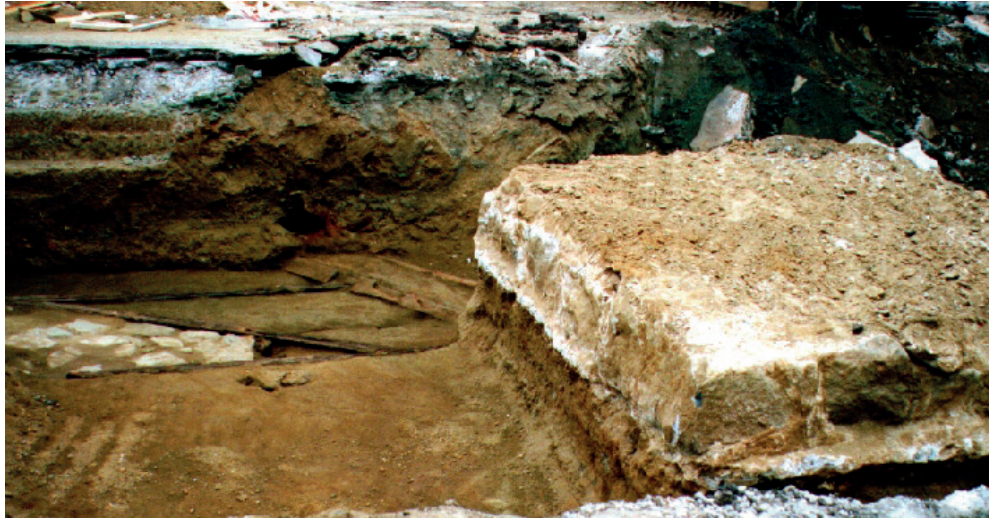
Inmediatamente por debajo del cimiento, observó un canal abovedado de ladrillo y argamasa, con antigüedad mayor a 1873, empleado probablemente para el flujo de aguas limpias o aguas de lluvia.

Fig.25. Vista general de los restos del cimiento en piedra canteada y argamasa del Monumento a Lord Cochrane, el canal de abovedado de ladrillo y la estructura de madera, metal y piedras canteadas.

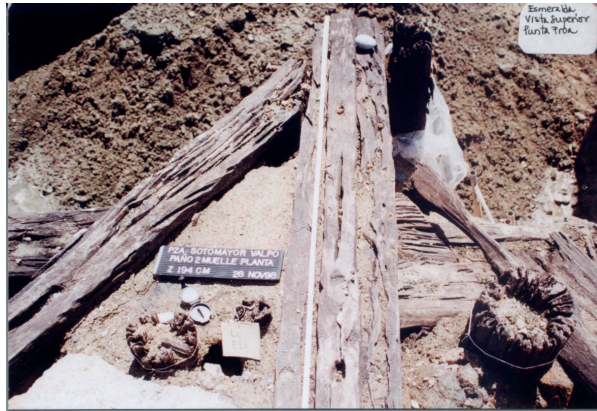
A simple vista destacó su forma que dibuja una proa, con maderos curvos que se proyectan desde el piso hacia abajo. Esto se complementa con la clara presencia de sectores completos de maderas pertenecientes a partes de cuadernas, cubrecuadernas y cintas.

Fig. 28. Detalle de la punta de la cabeza del Primer Muelle de Valparaíso o Muelle Esmeralda.

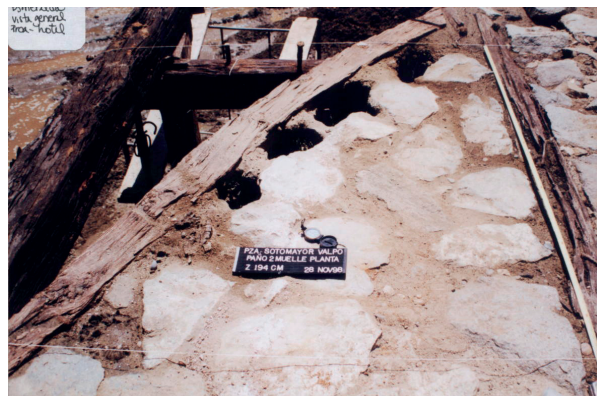
Fig. 29. Detalle del piso de piedras canteadas y maderos curvos del Primer Muelle de Valparaíso o Muelle Esmeralda.

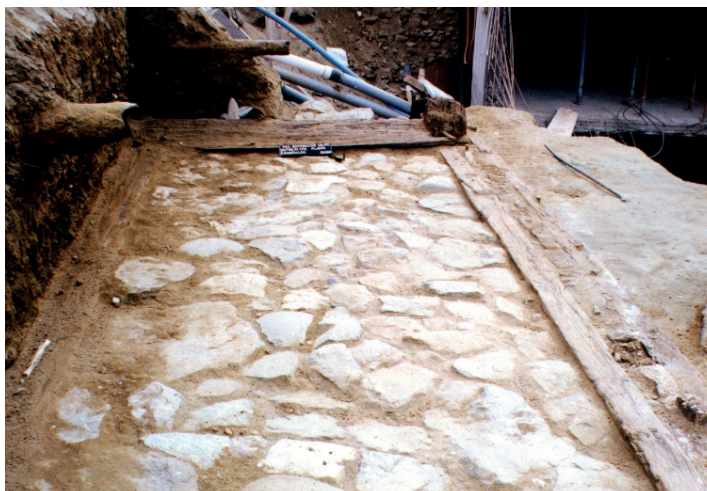
Fig. 30. Otra vista del piso de piedras canteadas y maderos curvos del Primer Muelle.

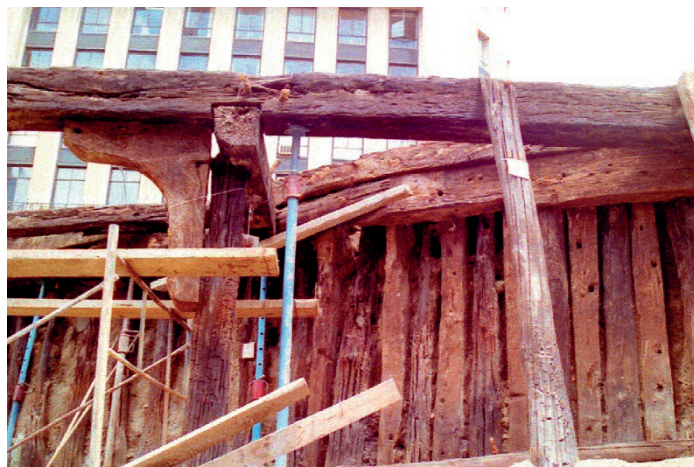
Fig. 30. Vista lateral de la cabeza del Primer Muelle de Valparaíso o Muelle Esmeralda. Se observa la presencia de escuadras y cintas.

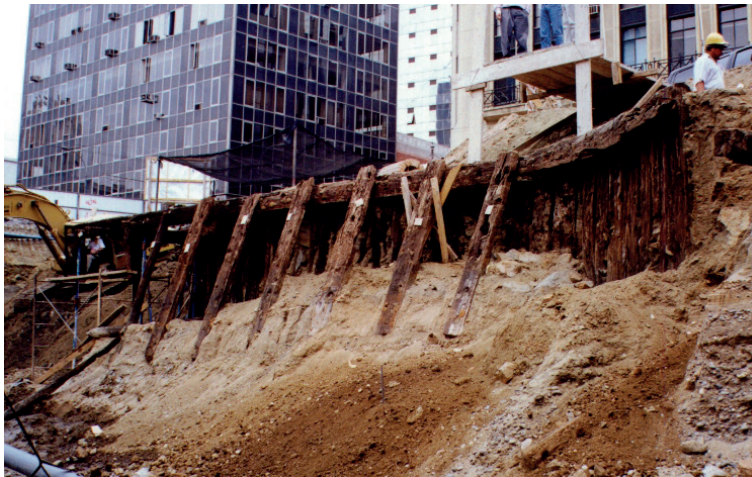
Fig. 31. Vista del costado de la cabeza del Primer Muelle de Valparaíso o Muelle Esmeralda.

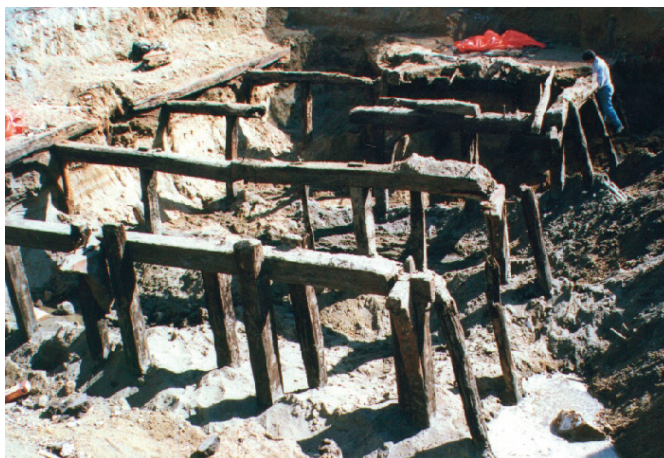
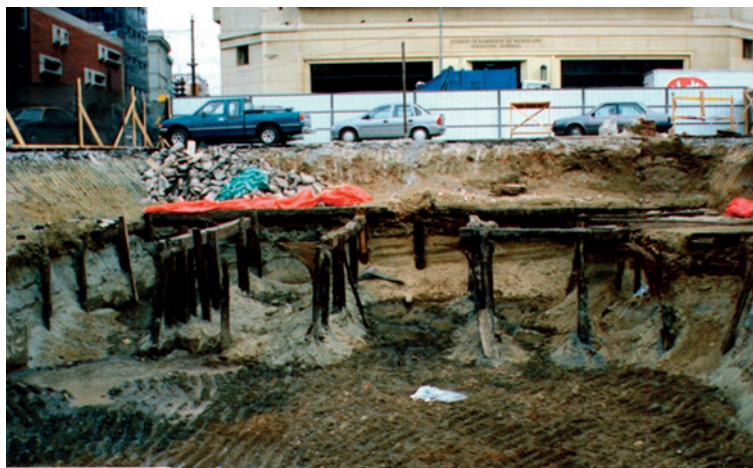
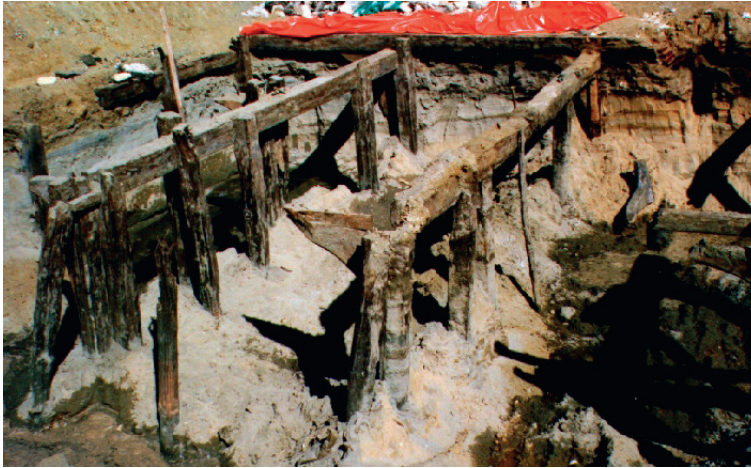
El segundo sector correspondió a un conjunto de maderas tanto rectangulares como redondas, con materias primas diferentes, además de metal. Predominaron las vigas contiguas y pilotes rectangulares, de importante tamaño y grosor. La ensambladura de las estructuras daba cuenta de una acabada complejidad, pues se trató de uniones realizadas mediante ensambles de madera además de herrajes. Las uniones suelen verse complementadas con escuadras de madera trabajada y metal o ángulos de metal. Esta tecnología indicó que se trataba de la construcción de un muelle de importantes dimensiones, con a lo menos 8 m de ancho, por un largo de al menos 30 m.

Fig. 32. Vista del segundo sector del Primer Muelle de Valparaíso o Muelle Esmeralda.

Fig. 33. Vista del segundo sector del Primer Muelle de Valparaíso o Muelle Esmeralda.

Fig. 34. Vista del segundo sector del Primer Muelle de Valparaíso o Muelle Esmeralda.

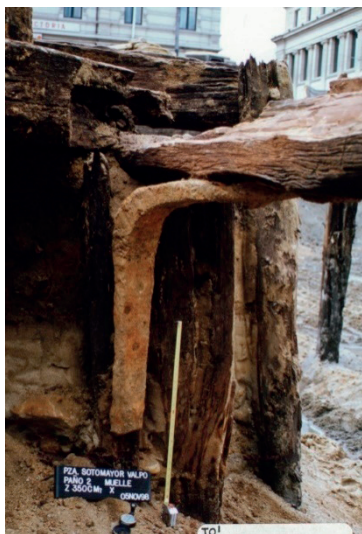
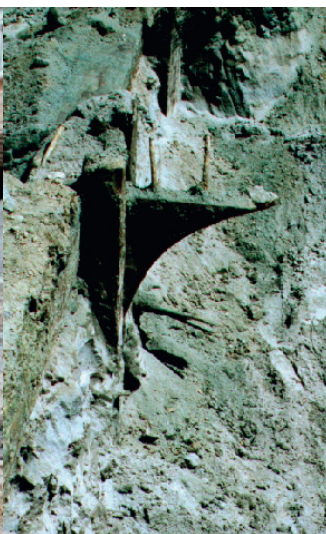
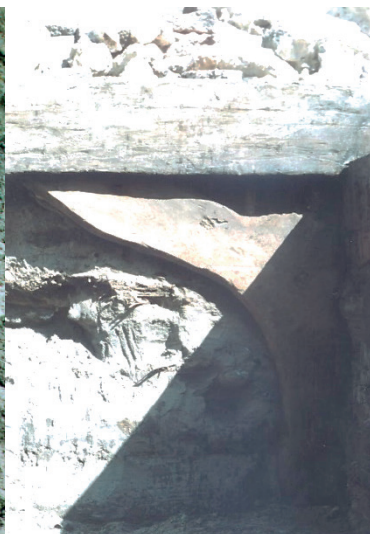
Fig. 35. Detalle de segundo sector del Primer Muelle de Valparaíso o Muelle Esmeralda: ángulo metálico.

Fig. 36. Detalle de segundo sector del Primer Muelle de Valparaíso o Muelle Esmeralda: escuadra de madera.

Fig. 37. Detalle de segundo sector del Primer Muelle de Valparaíso o Muelle Esmeralda: escuadra de madera.

Se observó claramente la utilización de tecnología naval en la construcción de esta estructura, además de la incorporación de elementos propios de navíos, fácilmente reconocibles en ensambles de madera, herrajes, escuadras y ángulos.

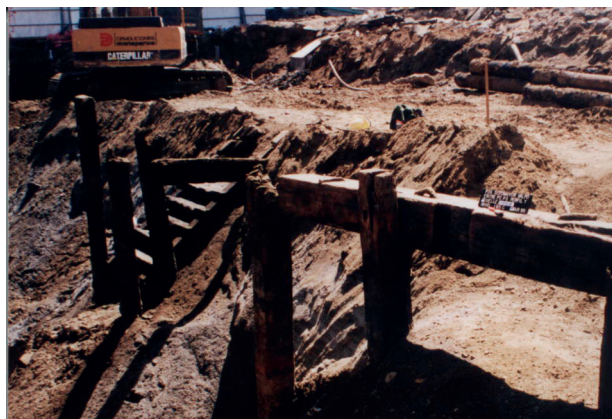
El tercer sector presentaba un largo 8,25 m. y un ancho de 9,9 m. Correspondía al embarcadero mismo, que estaba compuesto por una escalera mediante la que se accedía a las embarcaciones y maderos de grandes dimensiones que sobresalían del piso a modo de amarradero para embarcaciones. Algunos de los maderos presentaban recubrimiento de cobre.

Fig. 38. Vista del tercer sector del Primer Muelle de Valparaíso o Muelle Esmeralda.

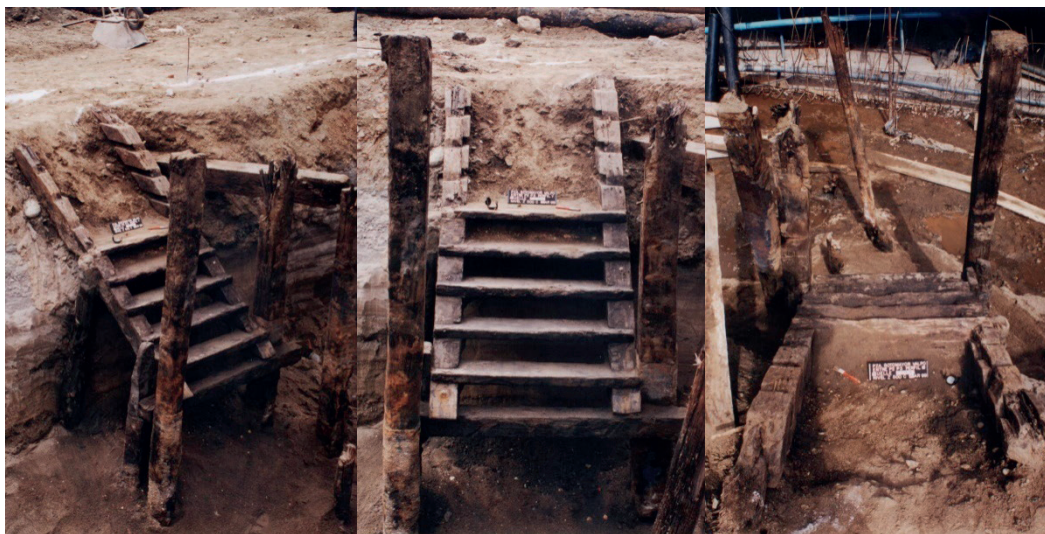
Fig. 39 - 40 - 41. Vistas de la escalera del tercer sector del Primer Muelle de Valparaíso o Muelle Esmeralda.

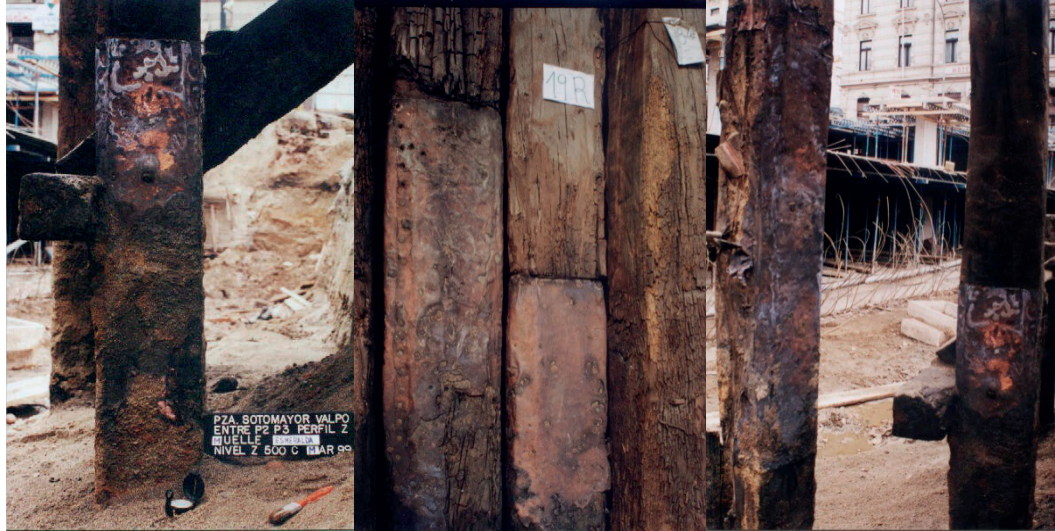
Fig. 42- 43- 44. Detalle de los maderos recubiertos en cobre del tercer sector del Primer Muelle de Valparaíso o Muelle Esmeralda.

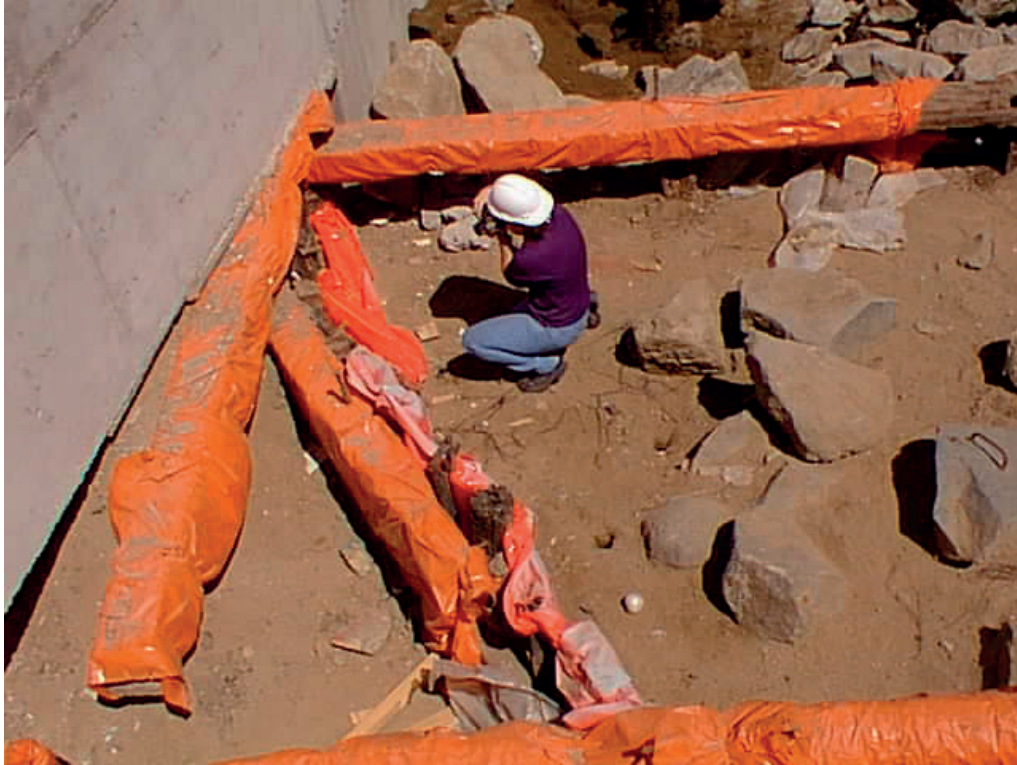
Fig. 49. Estructura de madera que se encontraba in situ, despejada sin supervisión.

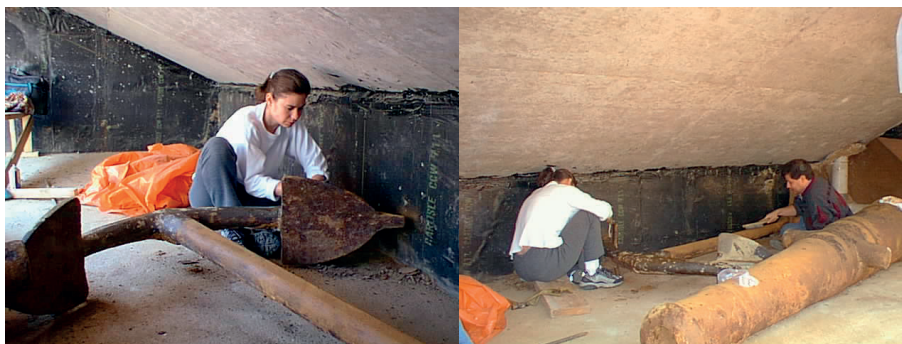
Fig. 54 y 55. Trabajo de conservación de algunas de las piezas metálicas -ancla y cañón- que se expondrán en el Museo de Sitio de Plaza Sotomayor. También se procedió a conservar los maderos que estaban in situ, como los que se repusieron.

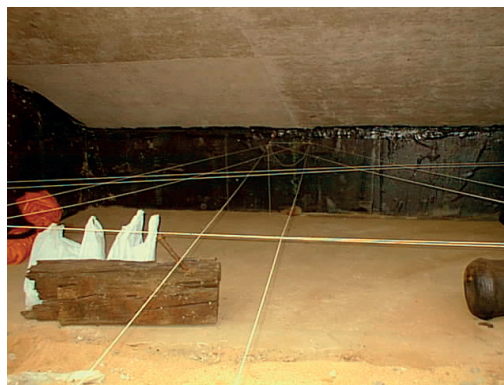
Fig. 56. Trazado con lienzas de la punta del muelle para recolocar las piezas a partir de los dibujos de planta.

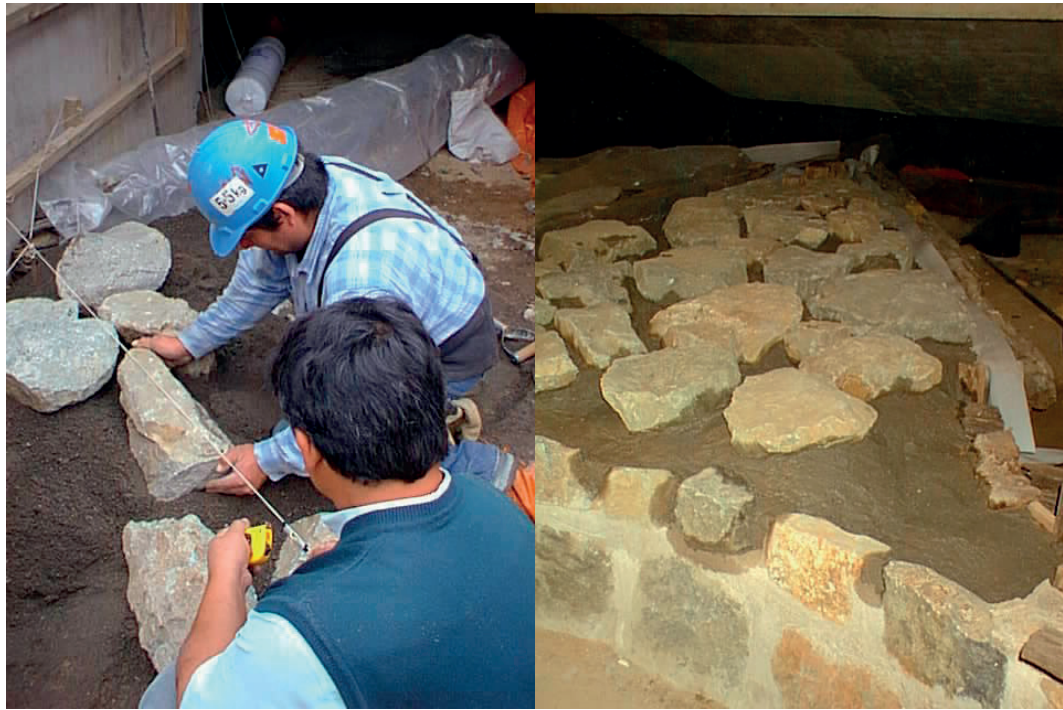
Fig. 57 y 58. Reubicación de las piedras canteadas a partir de los dibujos de planta, sobre una cama de arena y con mezcla de cemento para evitar el desplazamiento de las mismas.
