Proyecto “Estudio del Estado de Conservación del Museo de Sitio Esmeralda de Cochrane y Primer Muelle Fiscal de Valparaíso, Plaza Sotomayor; Recomendaciones para su Puesta en Valor”

El estudio tuvo por propósito diagnosticar integralmente las condiciones actuales del Museo de Sitio existente en el subsuelo de la Plaza Sotomayor, para -en una etapa posterior- recuperarlo y ponerlo a disposición de toda la comunidad, dando cuenta de la historia de nuestra Independencia y del desarrollo portuario de la ciudad, teniendo presente que éste ha sido el motivo fundamental de la declaratoria de Valparaíso como Sitio de Patrimonio Mundial de la Humanidad.

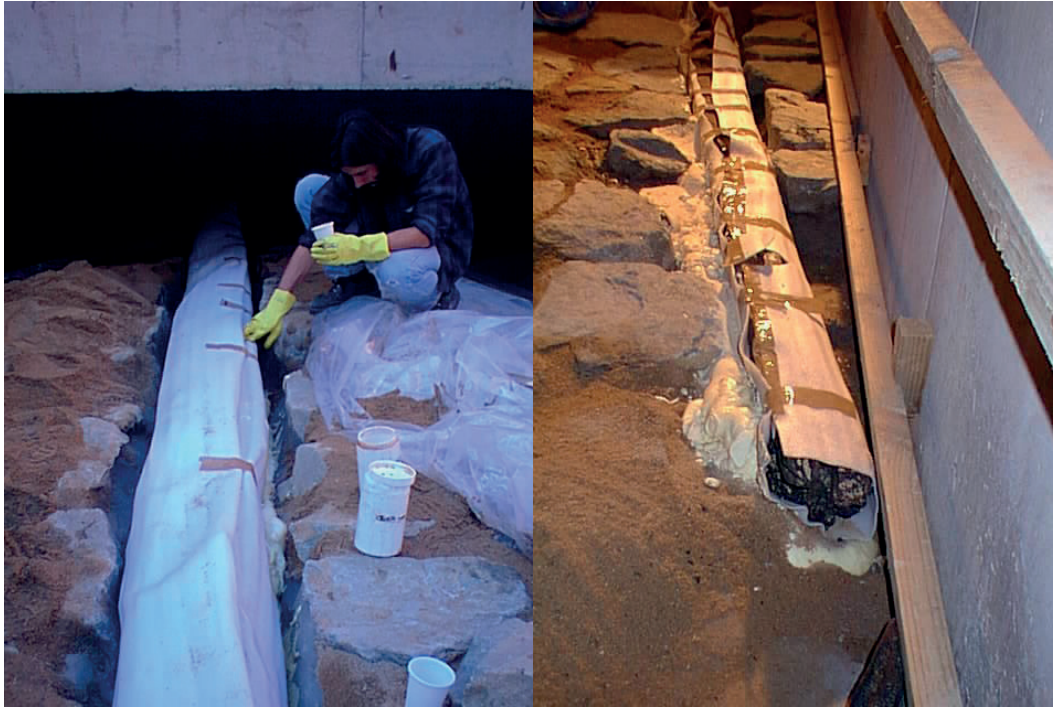
Fig. 59 y 60. Reubicación de los maderos sobre una cama de polímero aislado por una lámina de espuma porosa.

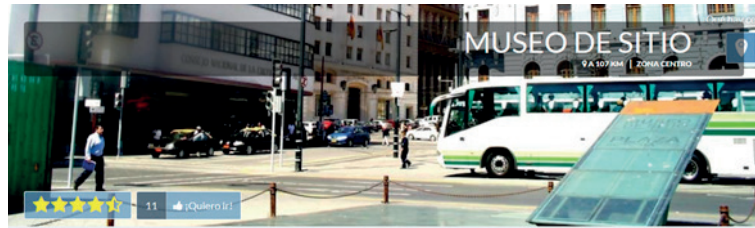
Fig. 61. Vista del Museo de Sitio de Plaza Sotomayor con la puerta de acceso abierta²⁸.

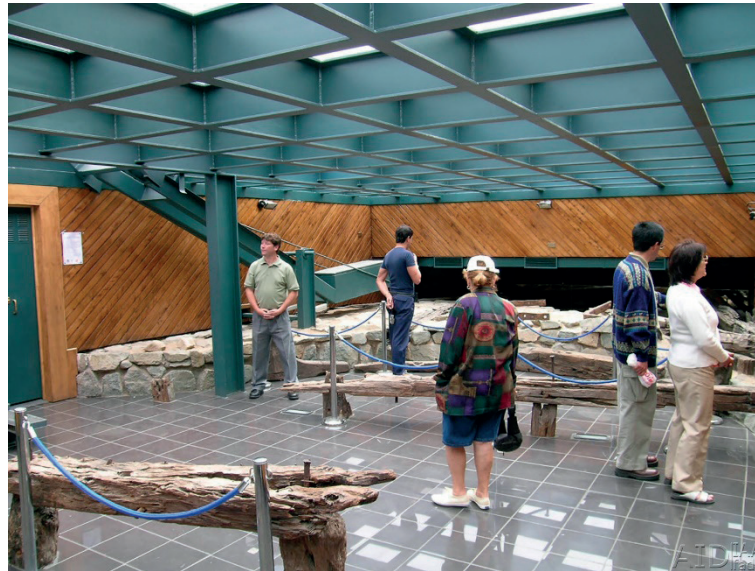
**Fig. 62. Vista del Museo de Sitio de Plaza Sotomayor con visitantes.
Este corresponde al diseño original.**

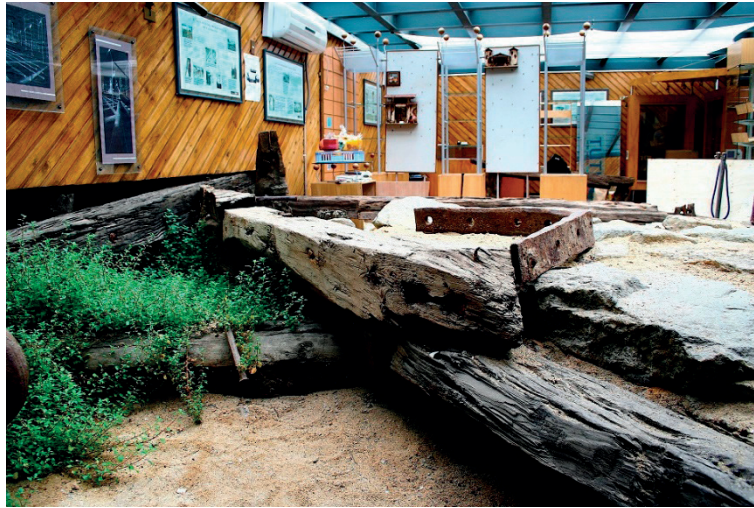
**Fig. 63. Modificación a la museografía original Museo de Sitio de Plaza Sotomayor²⁹.
Se observa el cambio de la infografía y la instalación de un puesto de ventas.
Además, producto del efecto invernadero, ha crecido vegetación en los maderos.**

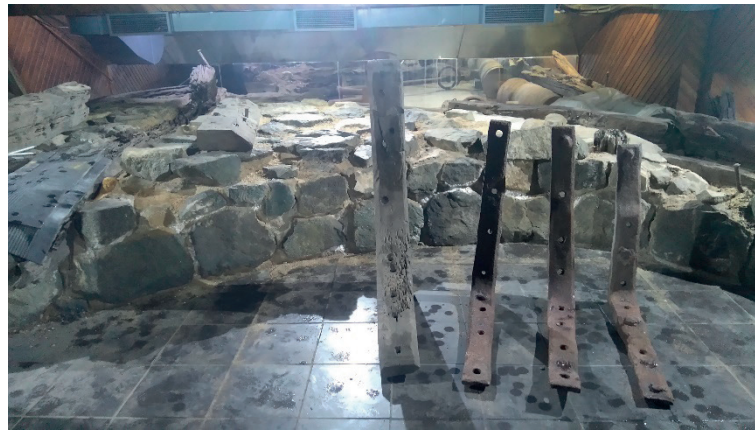
Fig. 64. Vista del Museo de Sitio en 2017.

Se observa la presencia de polietileno, el desplazamiento de piezas y daños físico químicos en el sector de las piedras canteadas.

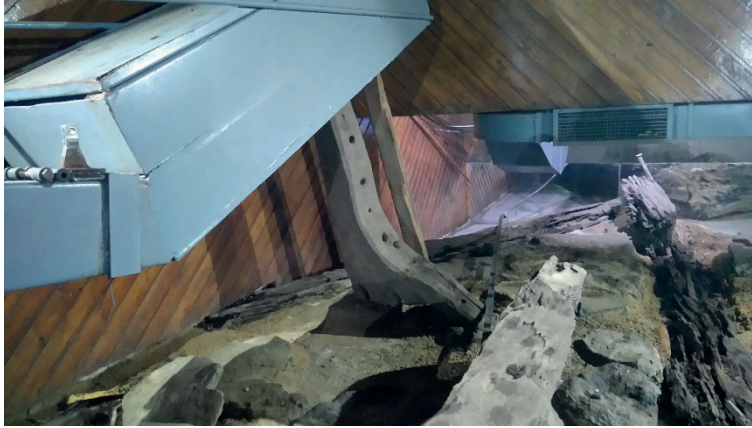
Fig. 65. Vista del Museo de Sitio en 2017.

Utilización de una escuadra de embarcación como soporte de brazo hidráulico metálico.

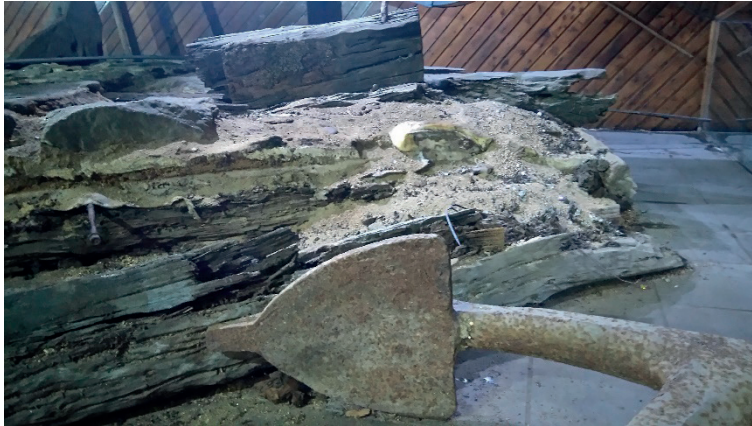
Fig. 66. Vista del Museo de Sitio en 2017.

Deterioro de la cabeza del muelle. Descomposición avanzada de maderas, pérdida de piezas y de arena. El polímero de soporte se encuentra a la vista.

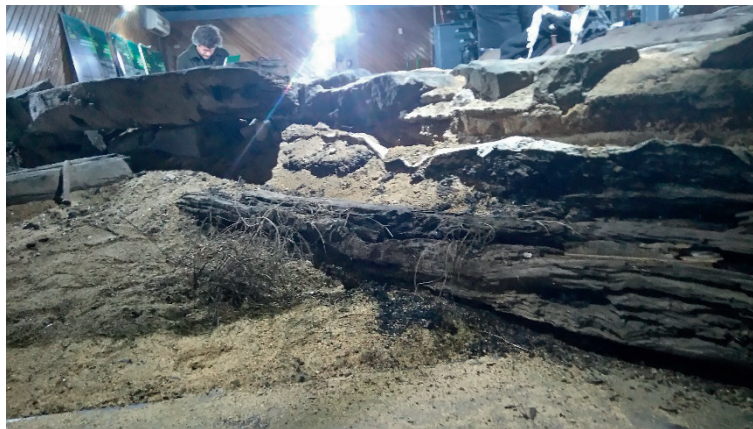
Fig. 67. Vista del Museo de Sitio en 2017.
Deterioro lateral de la cabeza del muelle. Descomposición avanzada del madero,
presencia de elementos exógenos correspondientes a basura.

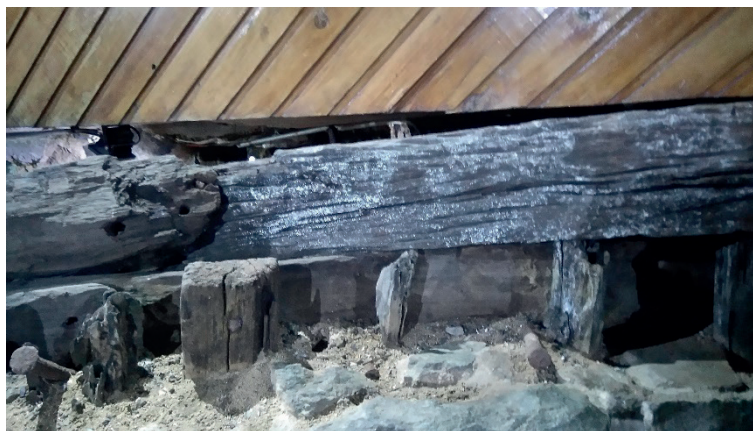
Fig. 68. Vista del Museo de Sitio en 2017.
Presencia de hongos en los maderos *in situ*.

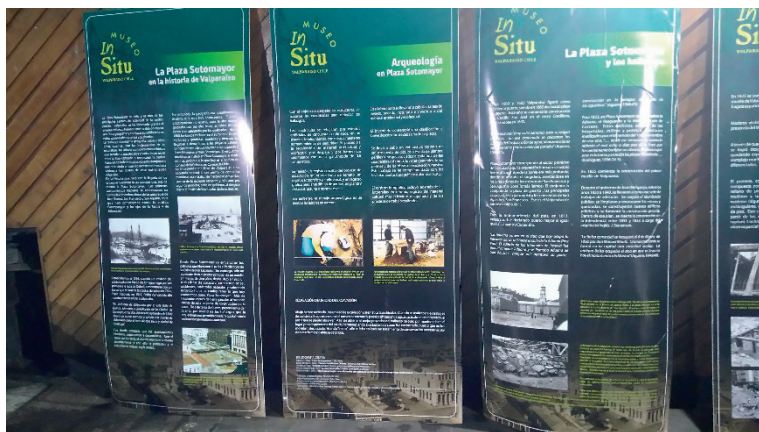
**Fig. 69. Vista del Museo de Sitio en 2017.
Infografías desmontadas y deterioradas.**

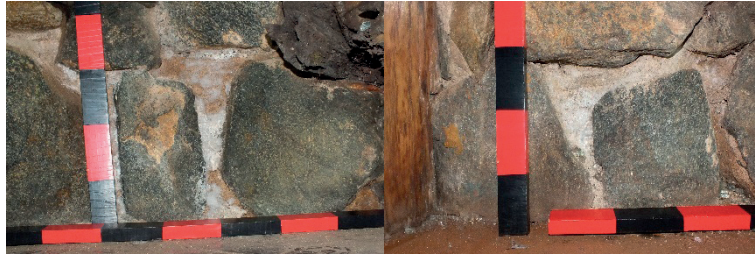
- Alta acumulación de cloruros en la superficie de las piezas arqueológicas metálicas (anclas, cañones y ángulos) y en las piedras canteadas (ver fig 71 a 75).

Fig. 71 y 72. Acumulación de cloruros en las piedras canteadas.

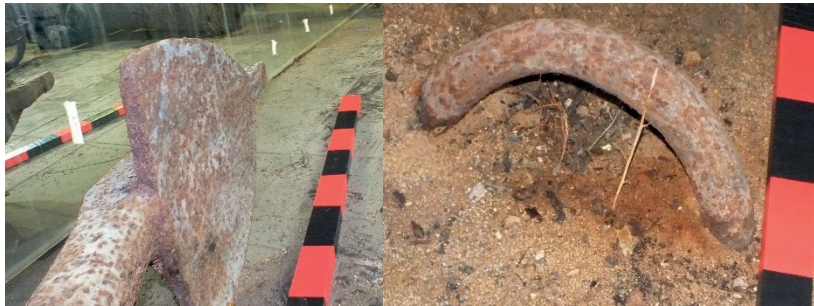
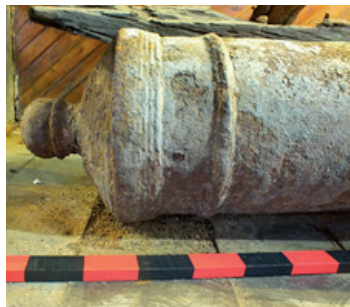
Fig. 73, 74 y 75. Acumulación de cloruros en piezas metálicas.

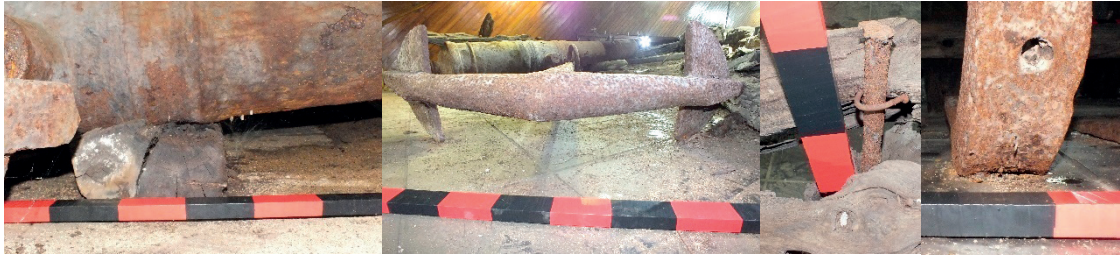
- Presencia de óxido en todas las piezas metálicas: cañón, clavos, escuadras y anclas (ver fig. 76 a 79).

Fig. 76, 77, 78 y 79. Presencia de óxido en piezas metálicas.

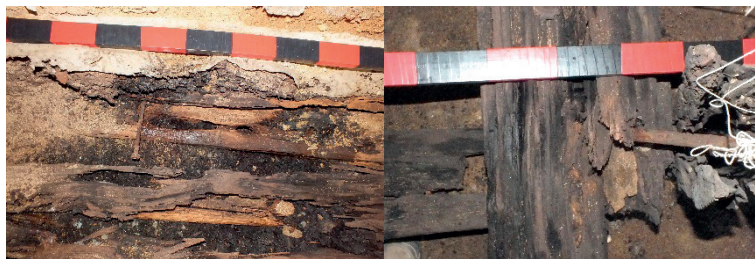
- Desintegración de la madera producto de la alta humedad y la acción de agentes biológicos (microbacterias e insectos) (ver fig. 80 y 81).

Fig. 80. Desintegración de la madera por alta humedad y acción de agentes biológicos.

También es necesario instalar un deshumidificador de aire para poder secar el espacio.

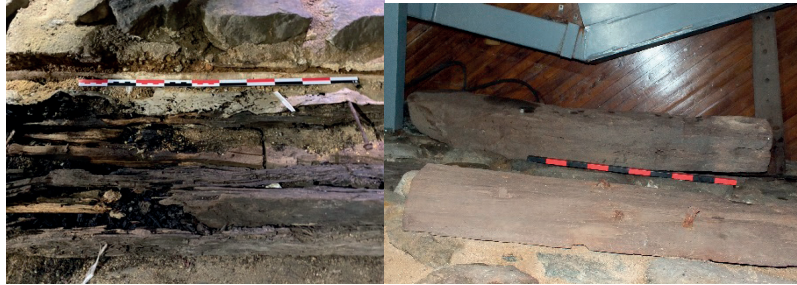
Fig. 82 y 83. Desprendimiento y traslado de piezas de madera.

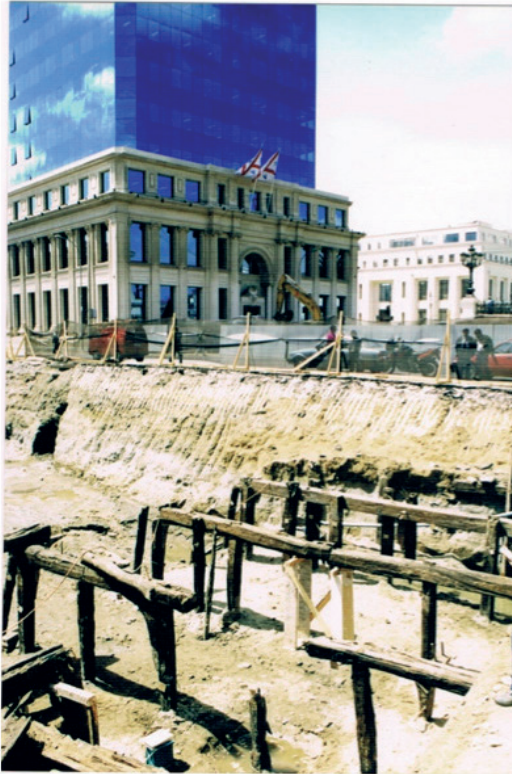
Figura 5: Imagen que muestra parte de la estructura de madera del muelle a no más de 3 mts bajo tierra. Fuente: Archivo Milagros Aguirre Donoso.

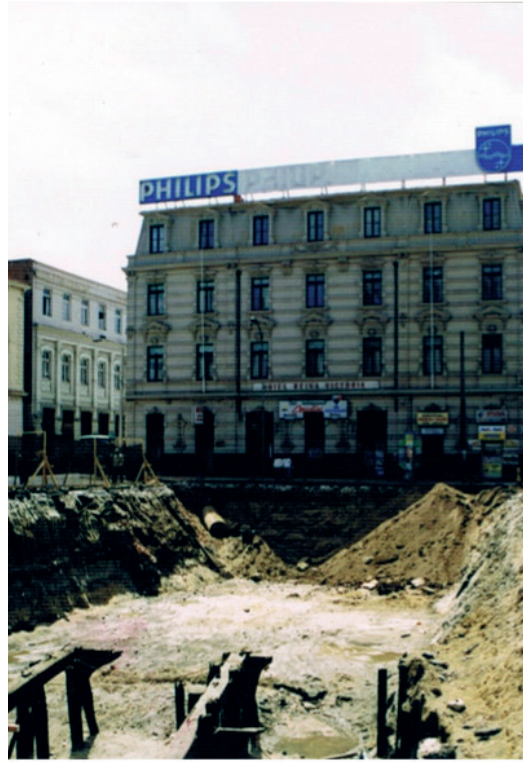
Figura 6: En la imagen se aprecia la profundidad de los hallazgos a no más de 3 mts. Fuente: Archivo Milagros Aguirre Donoso.

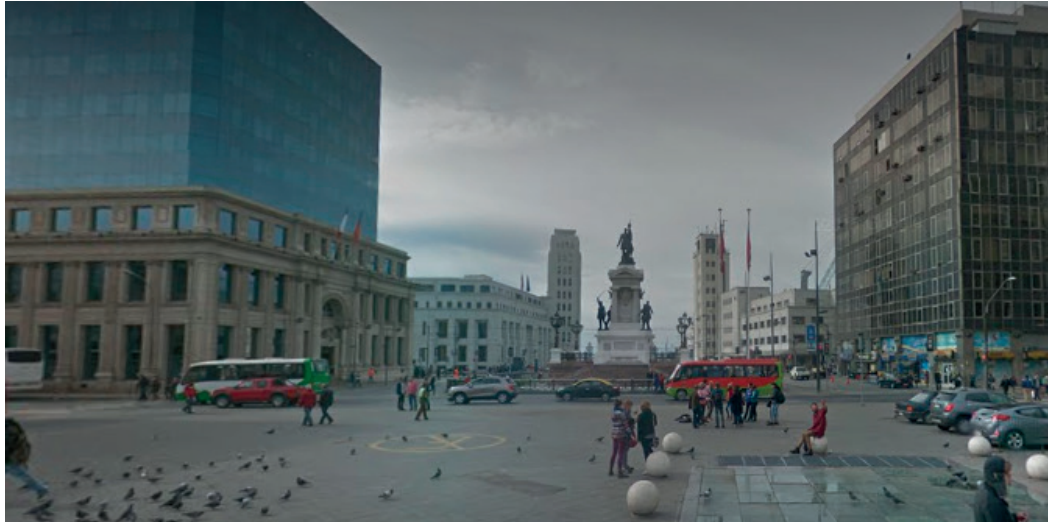
Museo de sitio se encuentra ubicado entre las calles Blanco y Cochrane frente al edificio del Cuerpo de Bomberos de Valparaíso, proyectándose 2,30 mts bajo tierra. Se construyó pensando un espacio acristalado que permitiera ver su interior cuando éste estuviera cerrado y para acceder contaba con una compuerta hidráulica que se abría desde el nivel calle dejando una escalera para ingresar. Al interior estaba conformada por muros de hormigón con un revestimiento con entablado de madera y una losa revestida en cerámica negra. Destaca en la construcción de esta interioridad el entramado de la estructura de cielo en vigas doble T que se finiquitan con un acristalamiento que permitía dejar pasar la luz solar de manera directa.

Figura 9: Vista superior de museo de sitio, en donde se puede ver el acristalamiento del espacio para su apreciación desde el exterior. Fuente: Imagen extraída desde google earth.

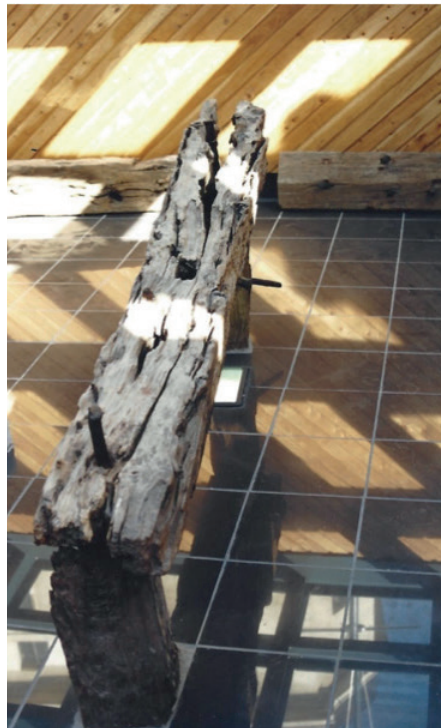
Este espacio contaba con un sistema de iluminación que no estaba pensado para conservación de las piezas arqueológicas, lo que se ve reflejado además en el diseño que considera la exposición de estas a luz directa del sol.

Figura 11: Piezas expuestas a la luz solar directa. Fuente: Archivo Milagros Aguirre Donoso.

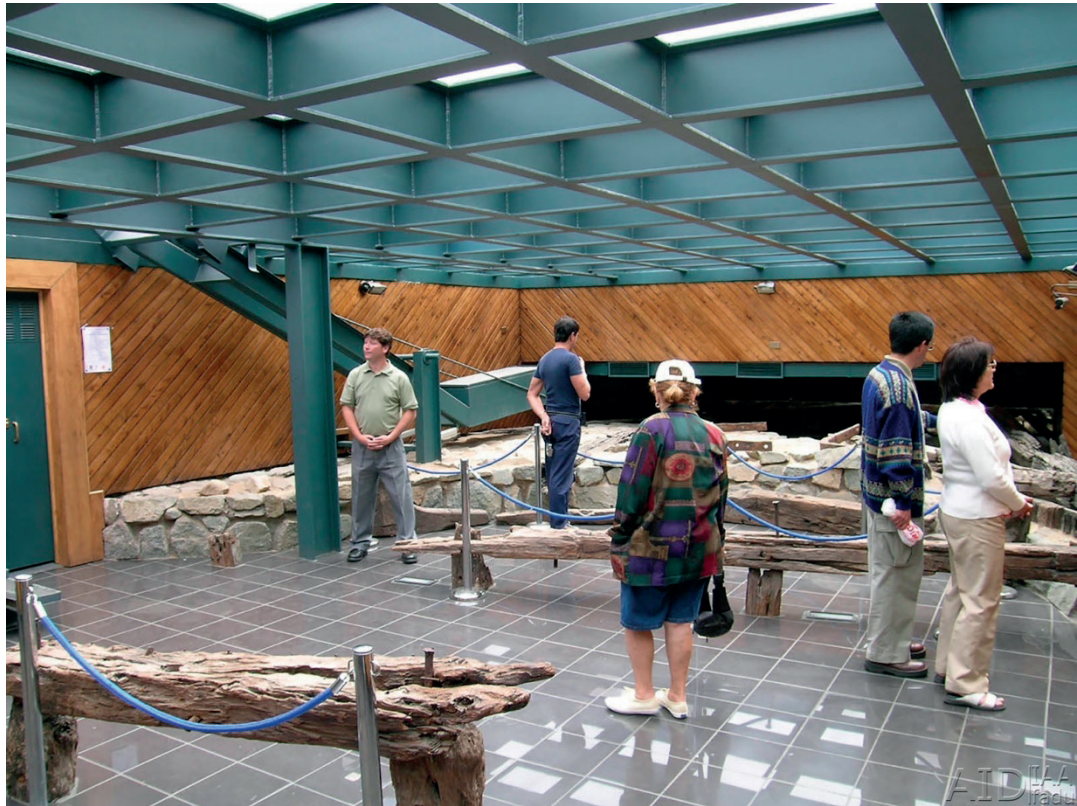
Figura 12: Vista de la condición lumínica de Museo de Sitio, las piezas quedan totalmente expuestas a la luz solar.

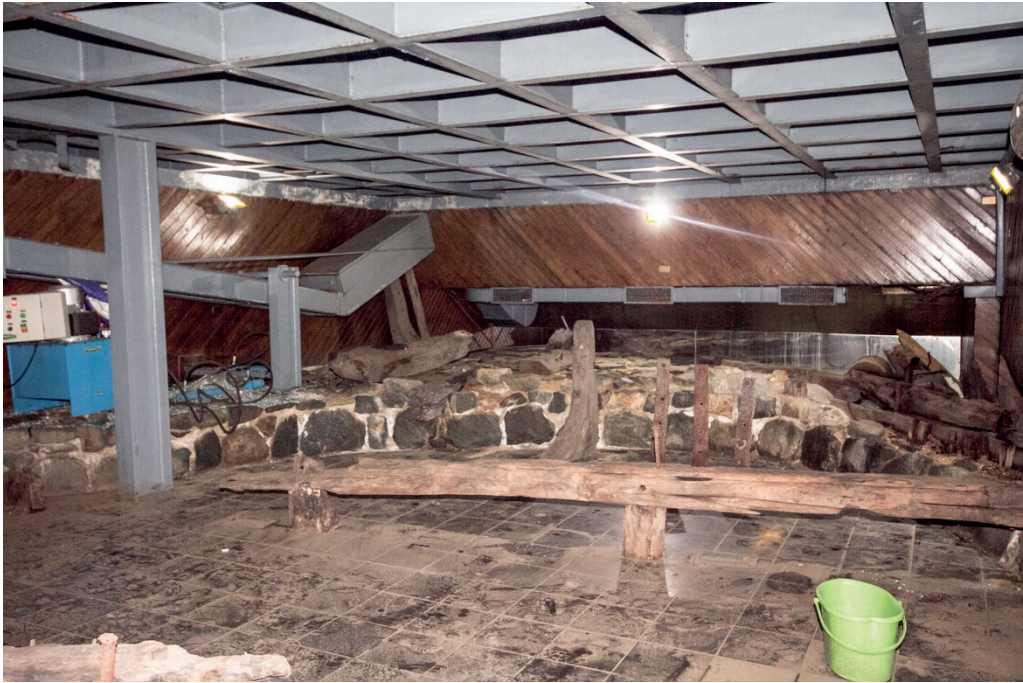
Figura 13: Vista hacia sector norte, es posible apreciar suciedad de origen antrópico y cómo la puerta hidráulica es soportada por un elemento que pertenece a los vestigios del muelle.

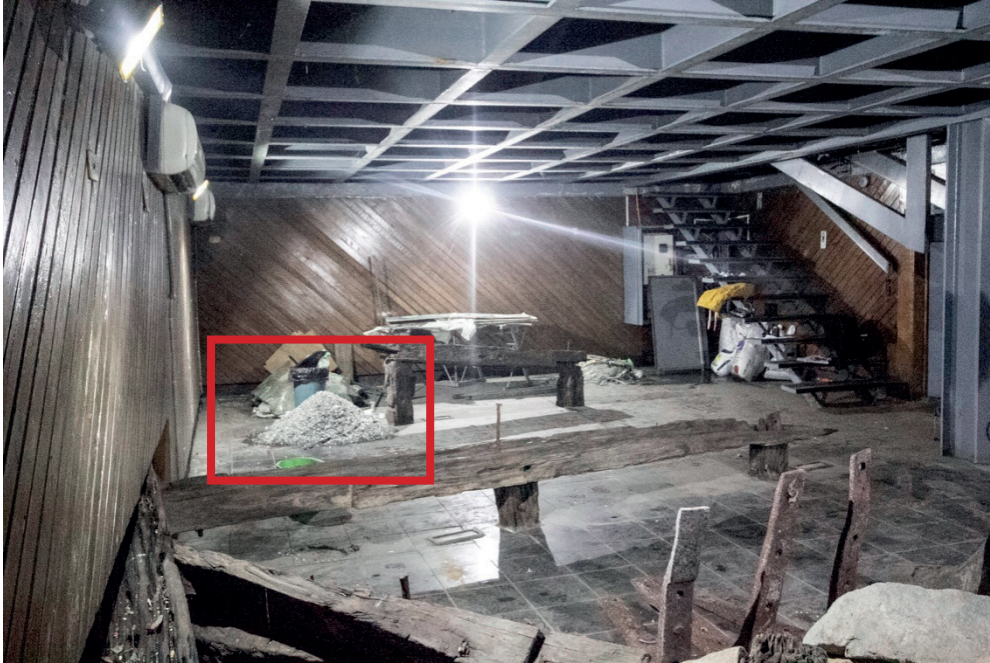
Figura 14: Vista hacia sector sur, se puede ver al fondo acumulación de basura directamente apilada al suelo como en bolsas.

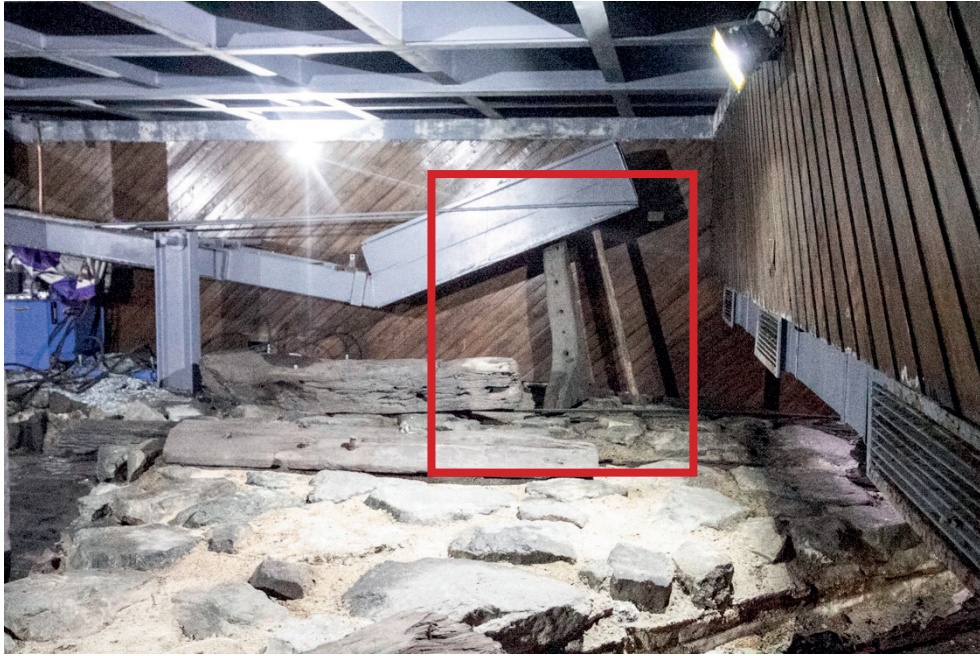
Figura 15: Las estructuras del muelle se encuentran soportando el mecanismo hidráulico, sometidas de esta manera a una carga inadecuada para su conservación.

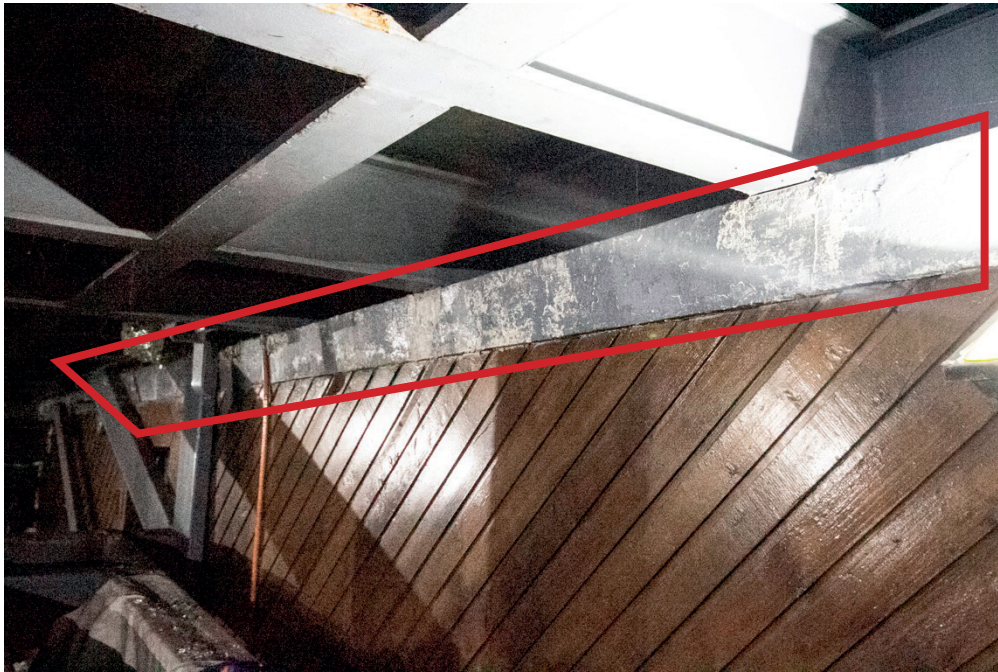
Figura 16: Signos de eflorescencia producto de la humedad.

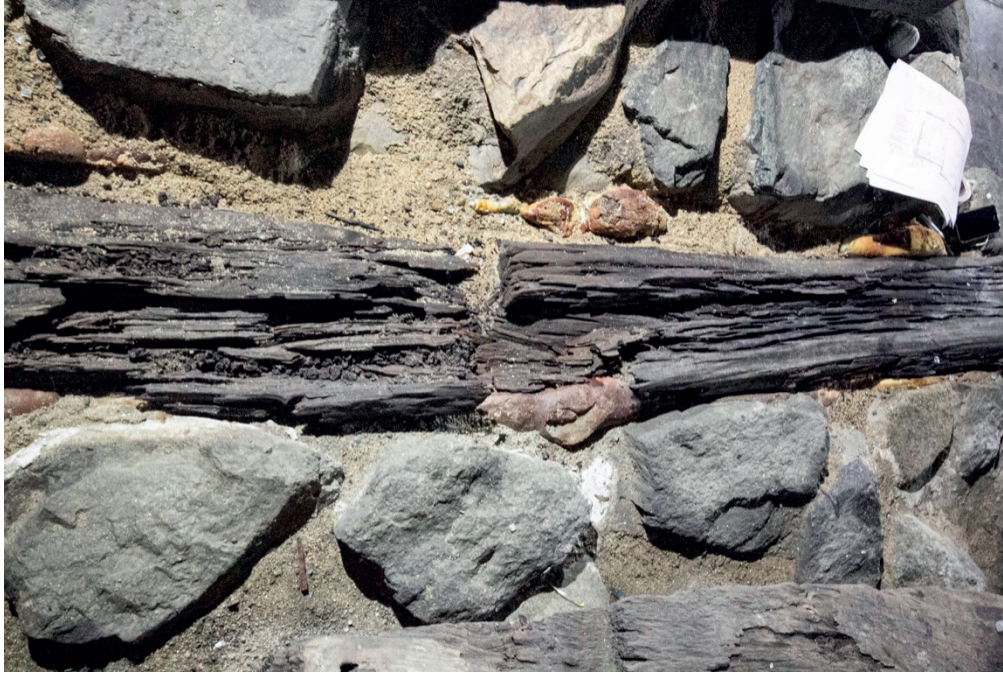
Figura 17: Detalle del deterioro asociado a las condiciones ambientales de la madera, en donde se puede apreciar resquebrajada la fibra en sentido longitudinal.

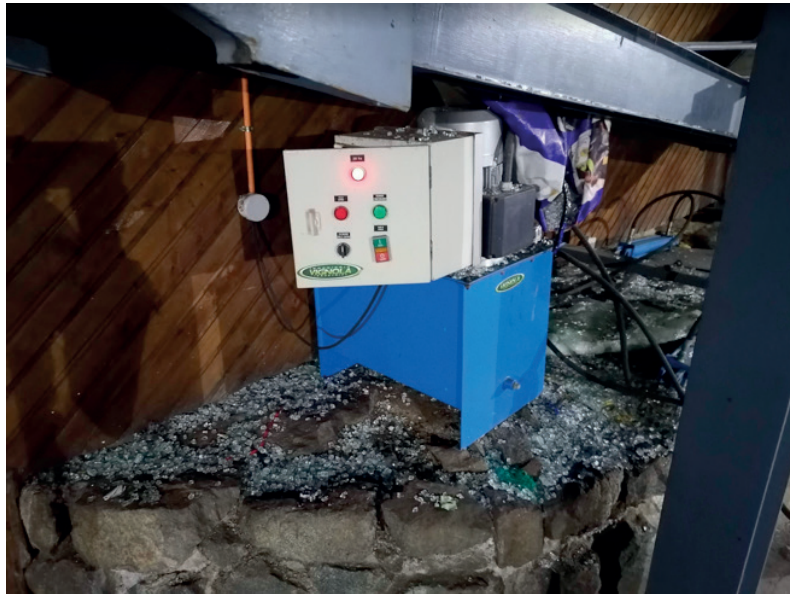
Válvula direccional 4/3 centro cerrado normada Cetop 3, comandada eléctricamente con bobinas solenoides de 230 VAC, con la cual se podrá controlar un actuador de doble efecto o un motor hidráulico deteniéndolo donde se estime conveniente. Además cuenta con un estanque metálico de 20 litros con indicador de nivel.

Si bien es posible arreglar este sistema hidráulico, la problemática asociada a él está vinculada a que impide la accesibilidad universal y además al permitir el acceso de aire desde el exterior anula las condiciones ambientales idóneas que los vestigios del muelle podrían tener para su conservación y preservación.

Figura 18: Vista del mecanismo que permite el funcionamiento de la compuerta hidráulica.
